# • Übersicht Pfinz

# UNSERE PFINZ VON DER QUELLE BIS ZUR MÜNDUNG IN DEN RHEIN

## Herstellen der ökologischen Durchgängigkeit am Mühlenwehr in Grötzingen

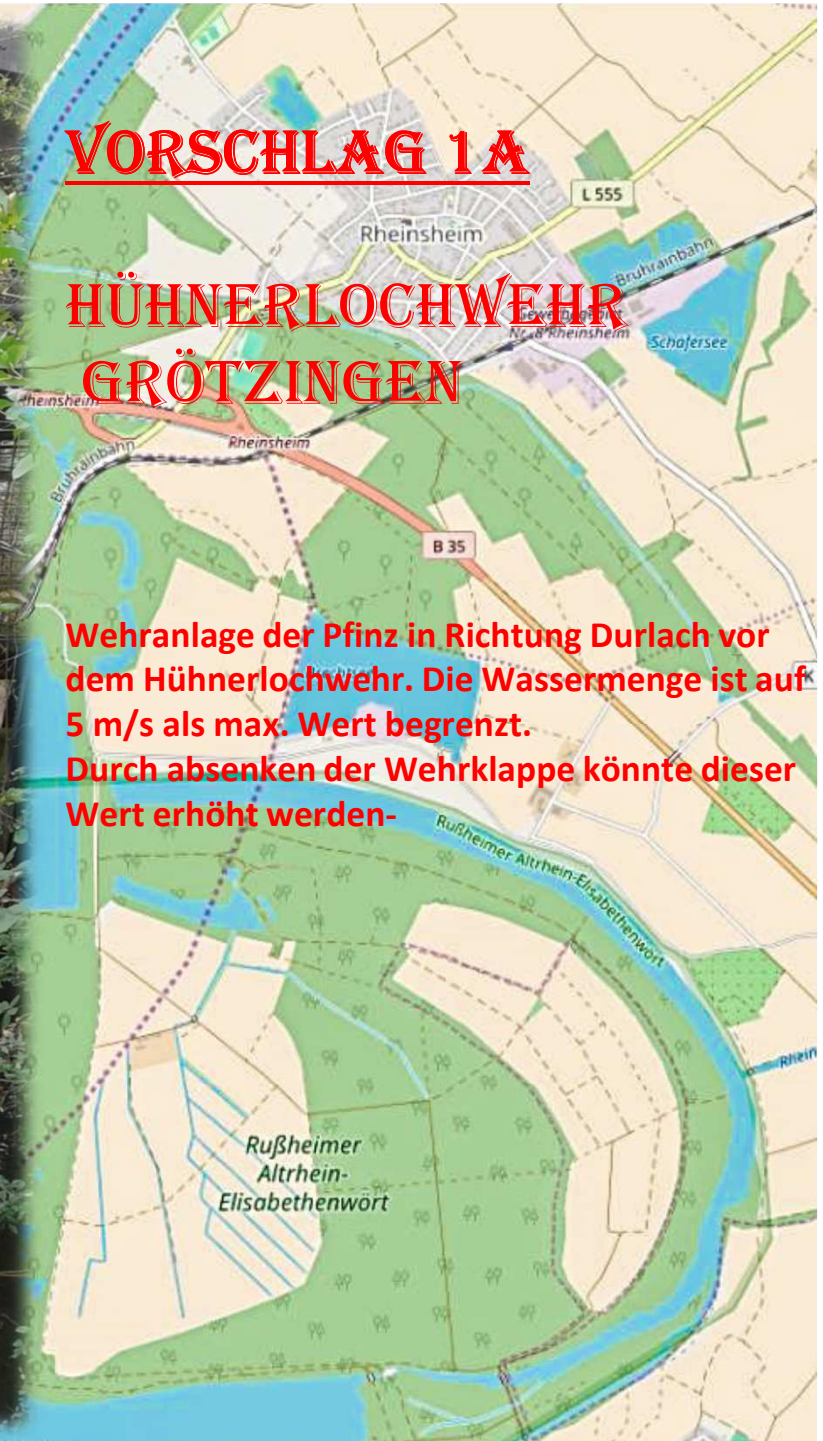
## VORSCHLAG 1A

Wehranlage der Pfinz in Richtung Durlach vor dem Hühnerlochwehr. Die Wassermenge ist auf 5 m/s als max. Wert begrenzt. Durch absenken der Wehrklappe könnte dieser Wert erhöht werden-

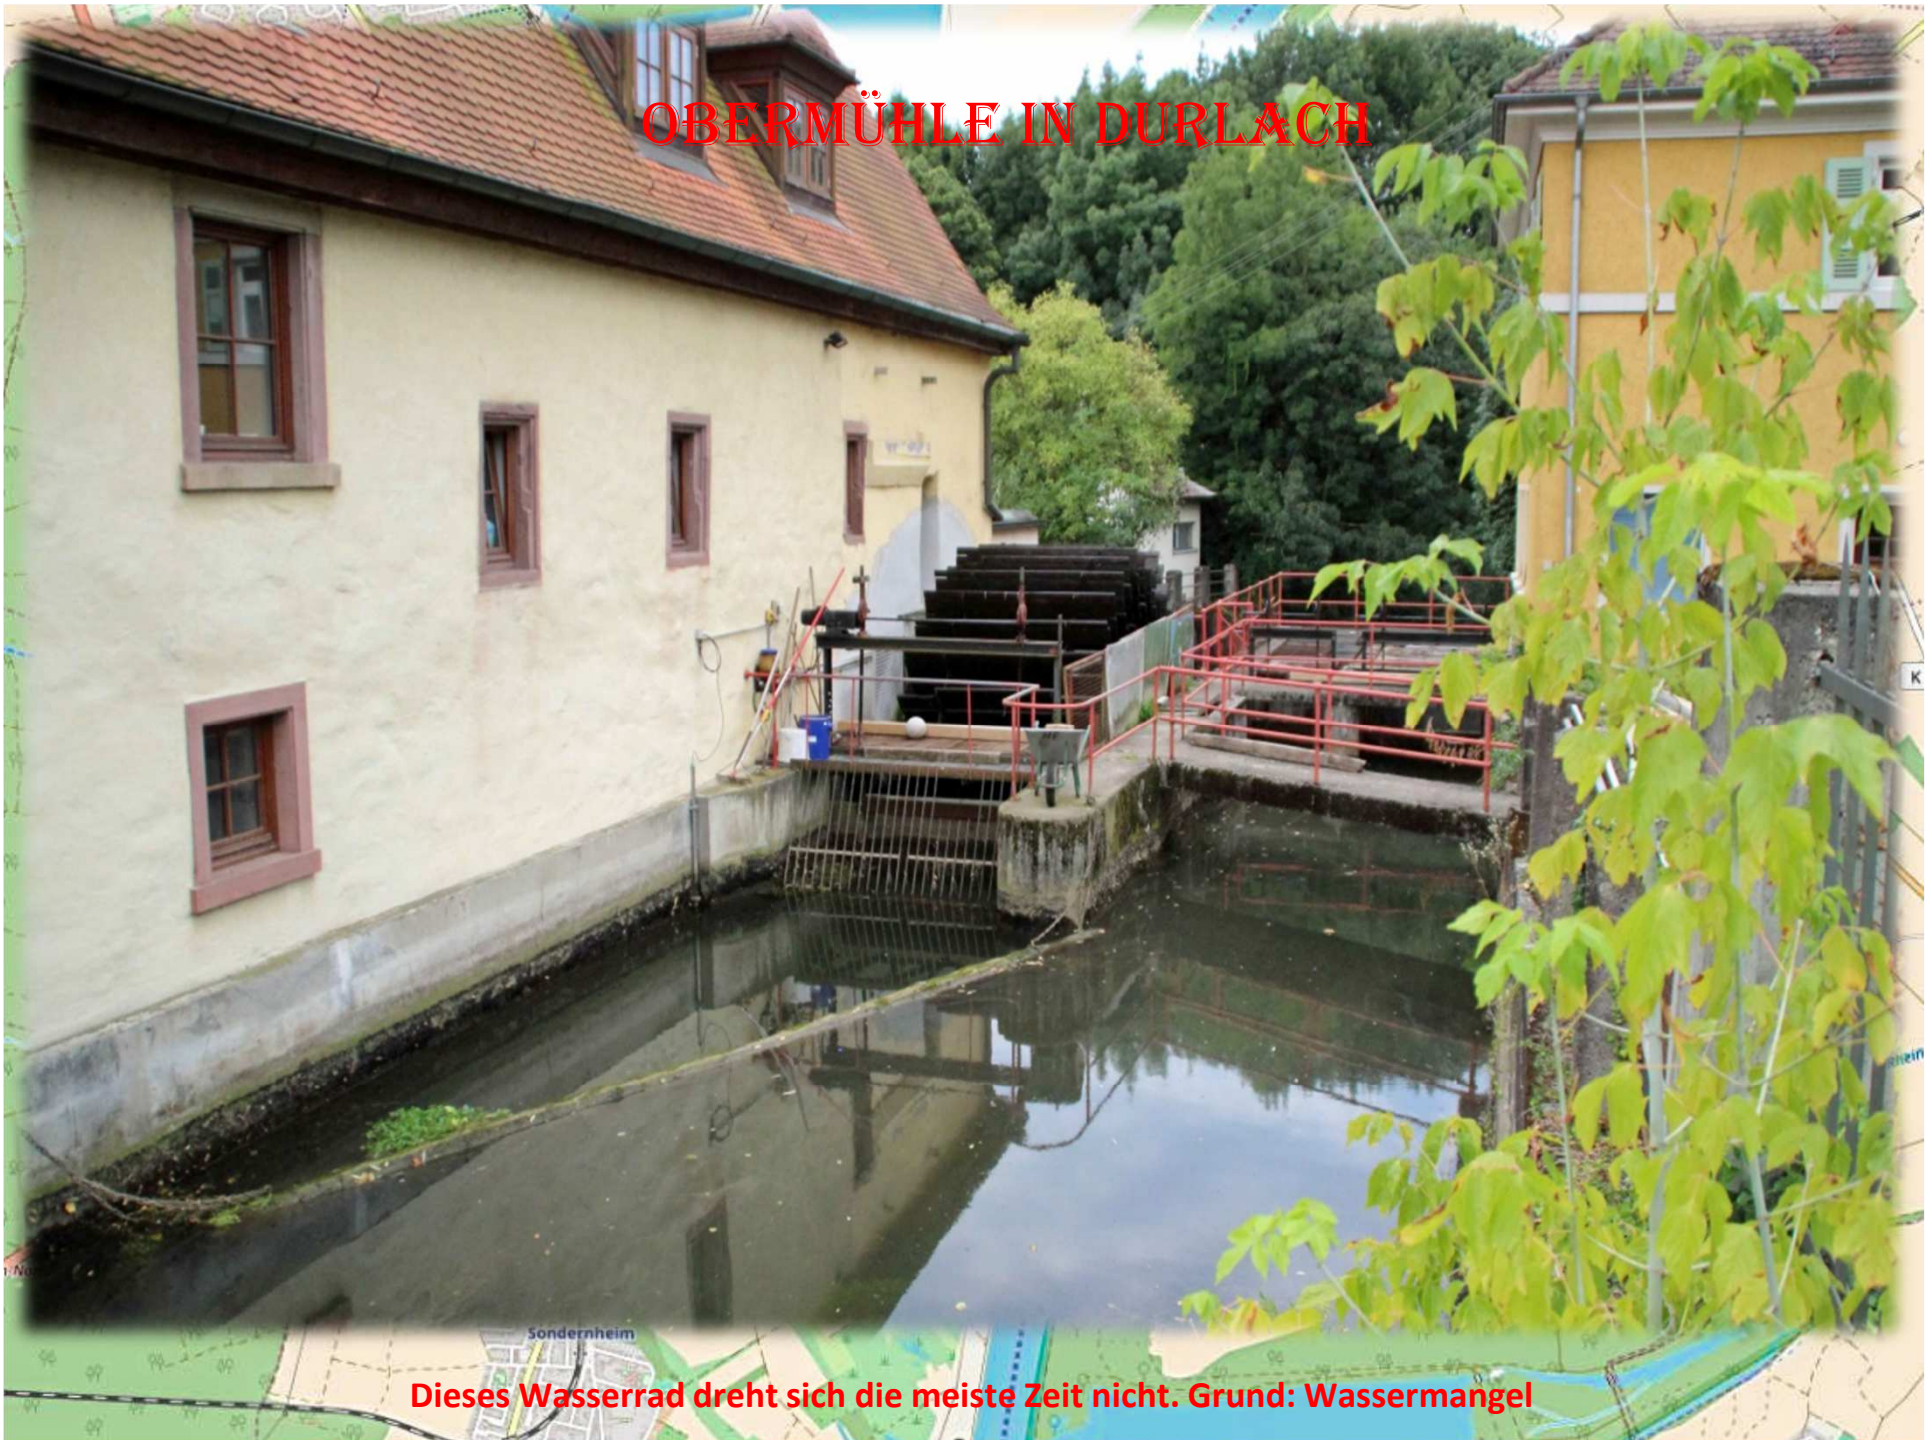
# OBERMÜHLE IN DURLACH

Dieses Wasserrad dreht sich die meiste Zeit nicht. Grund: Wassermangel

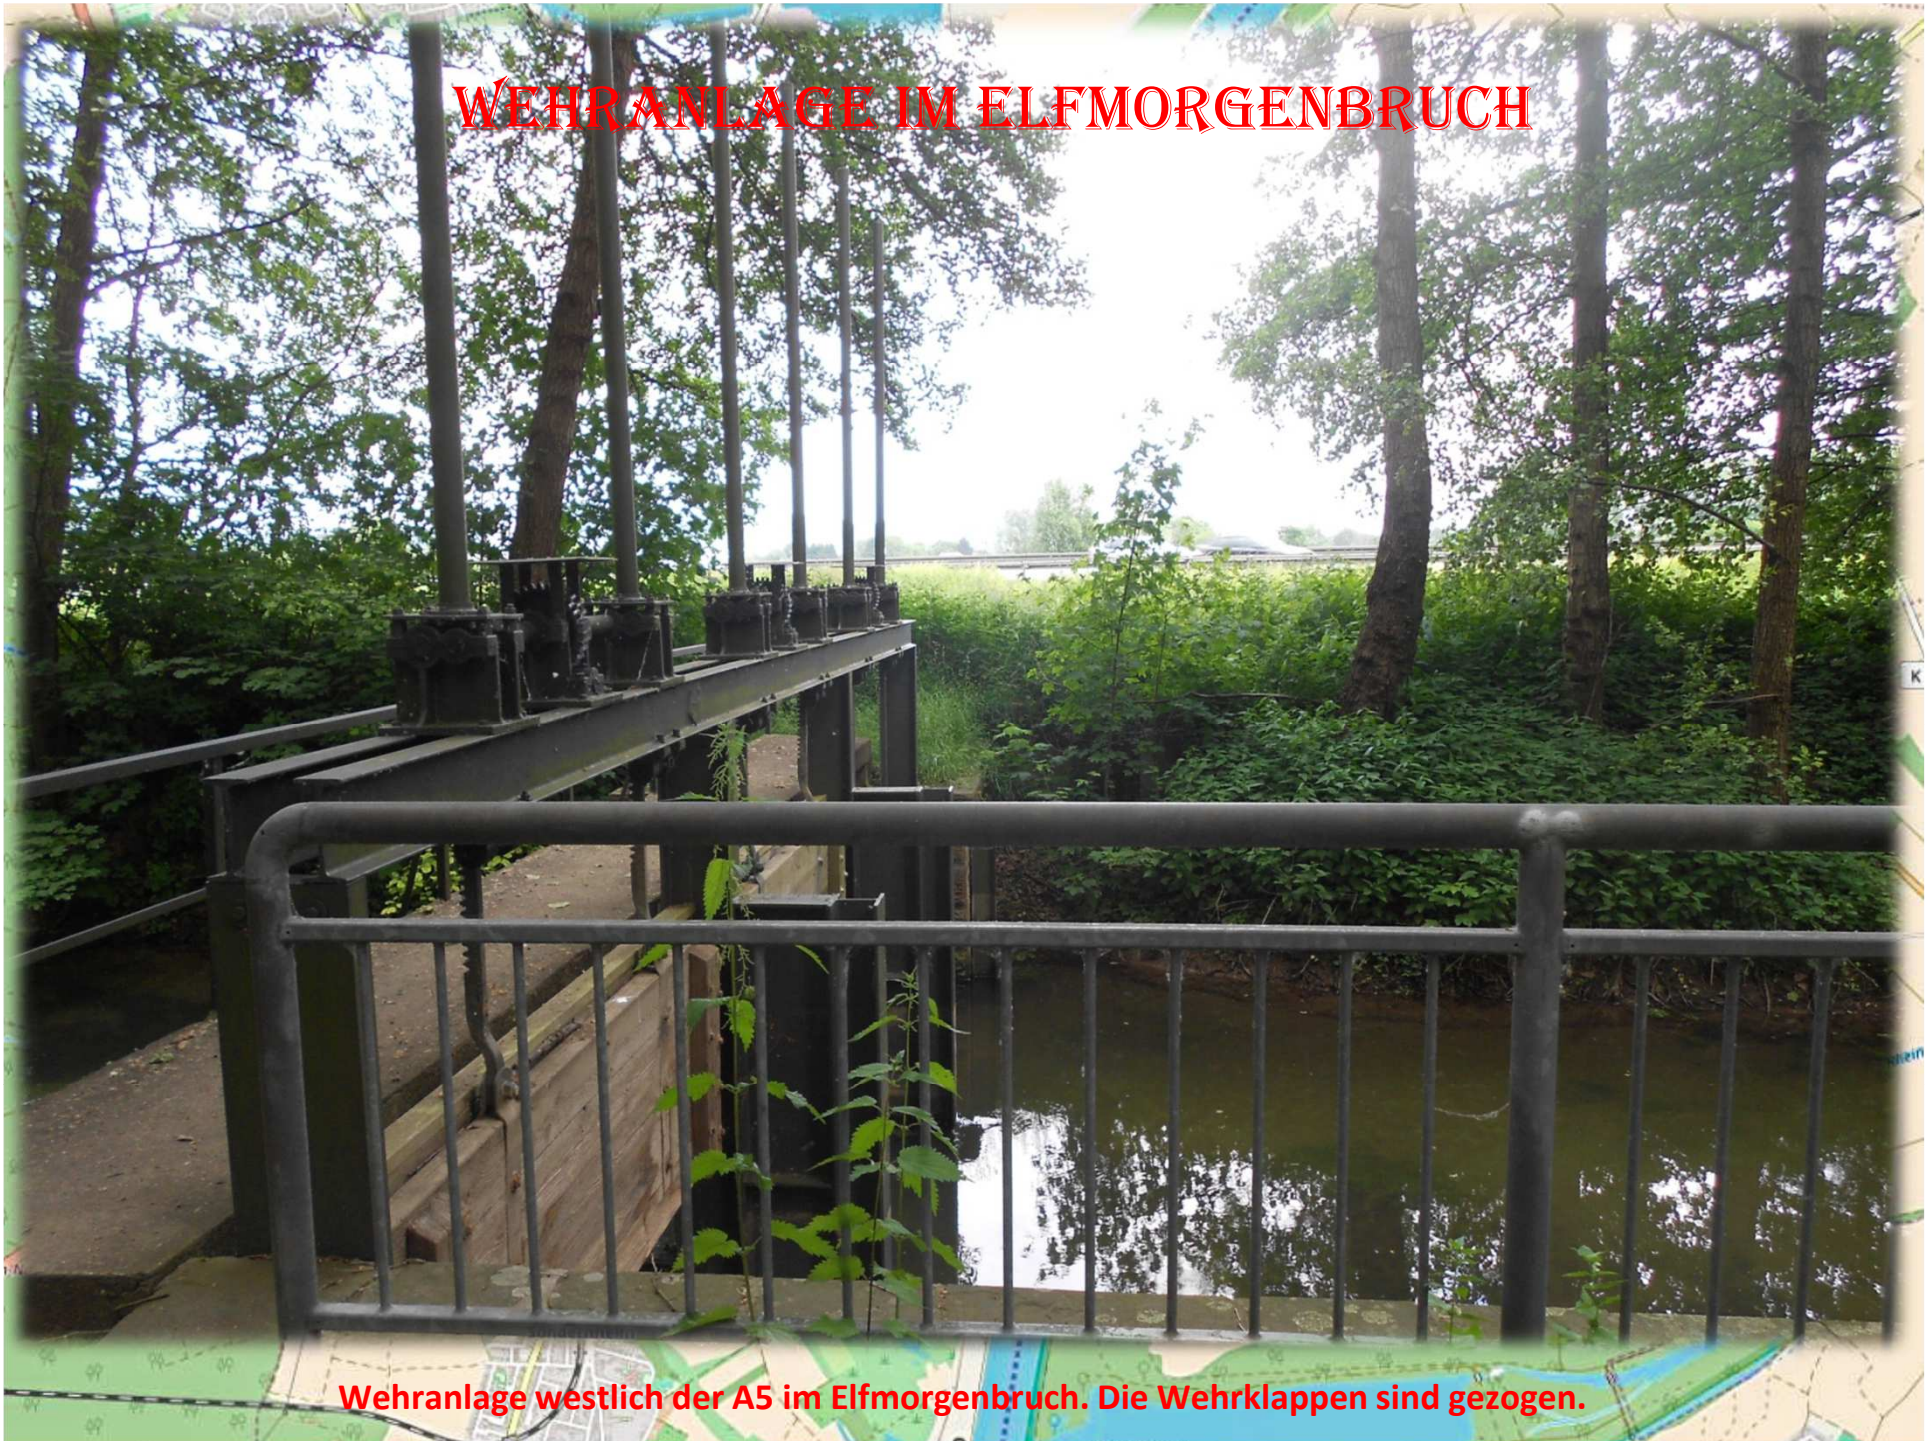
# WEHRANLAGE IM ELMORGENBRUCH

Wehranlage westlich der A5 im Elfmorgenbruch. Die Wehrklappen sind gezogen.

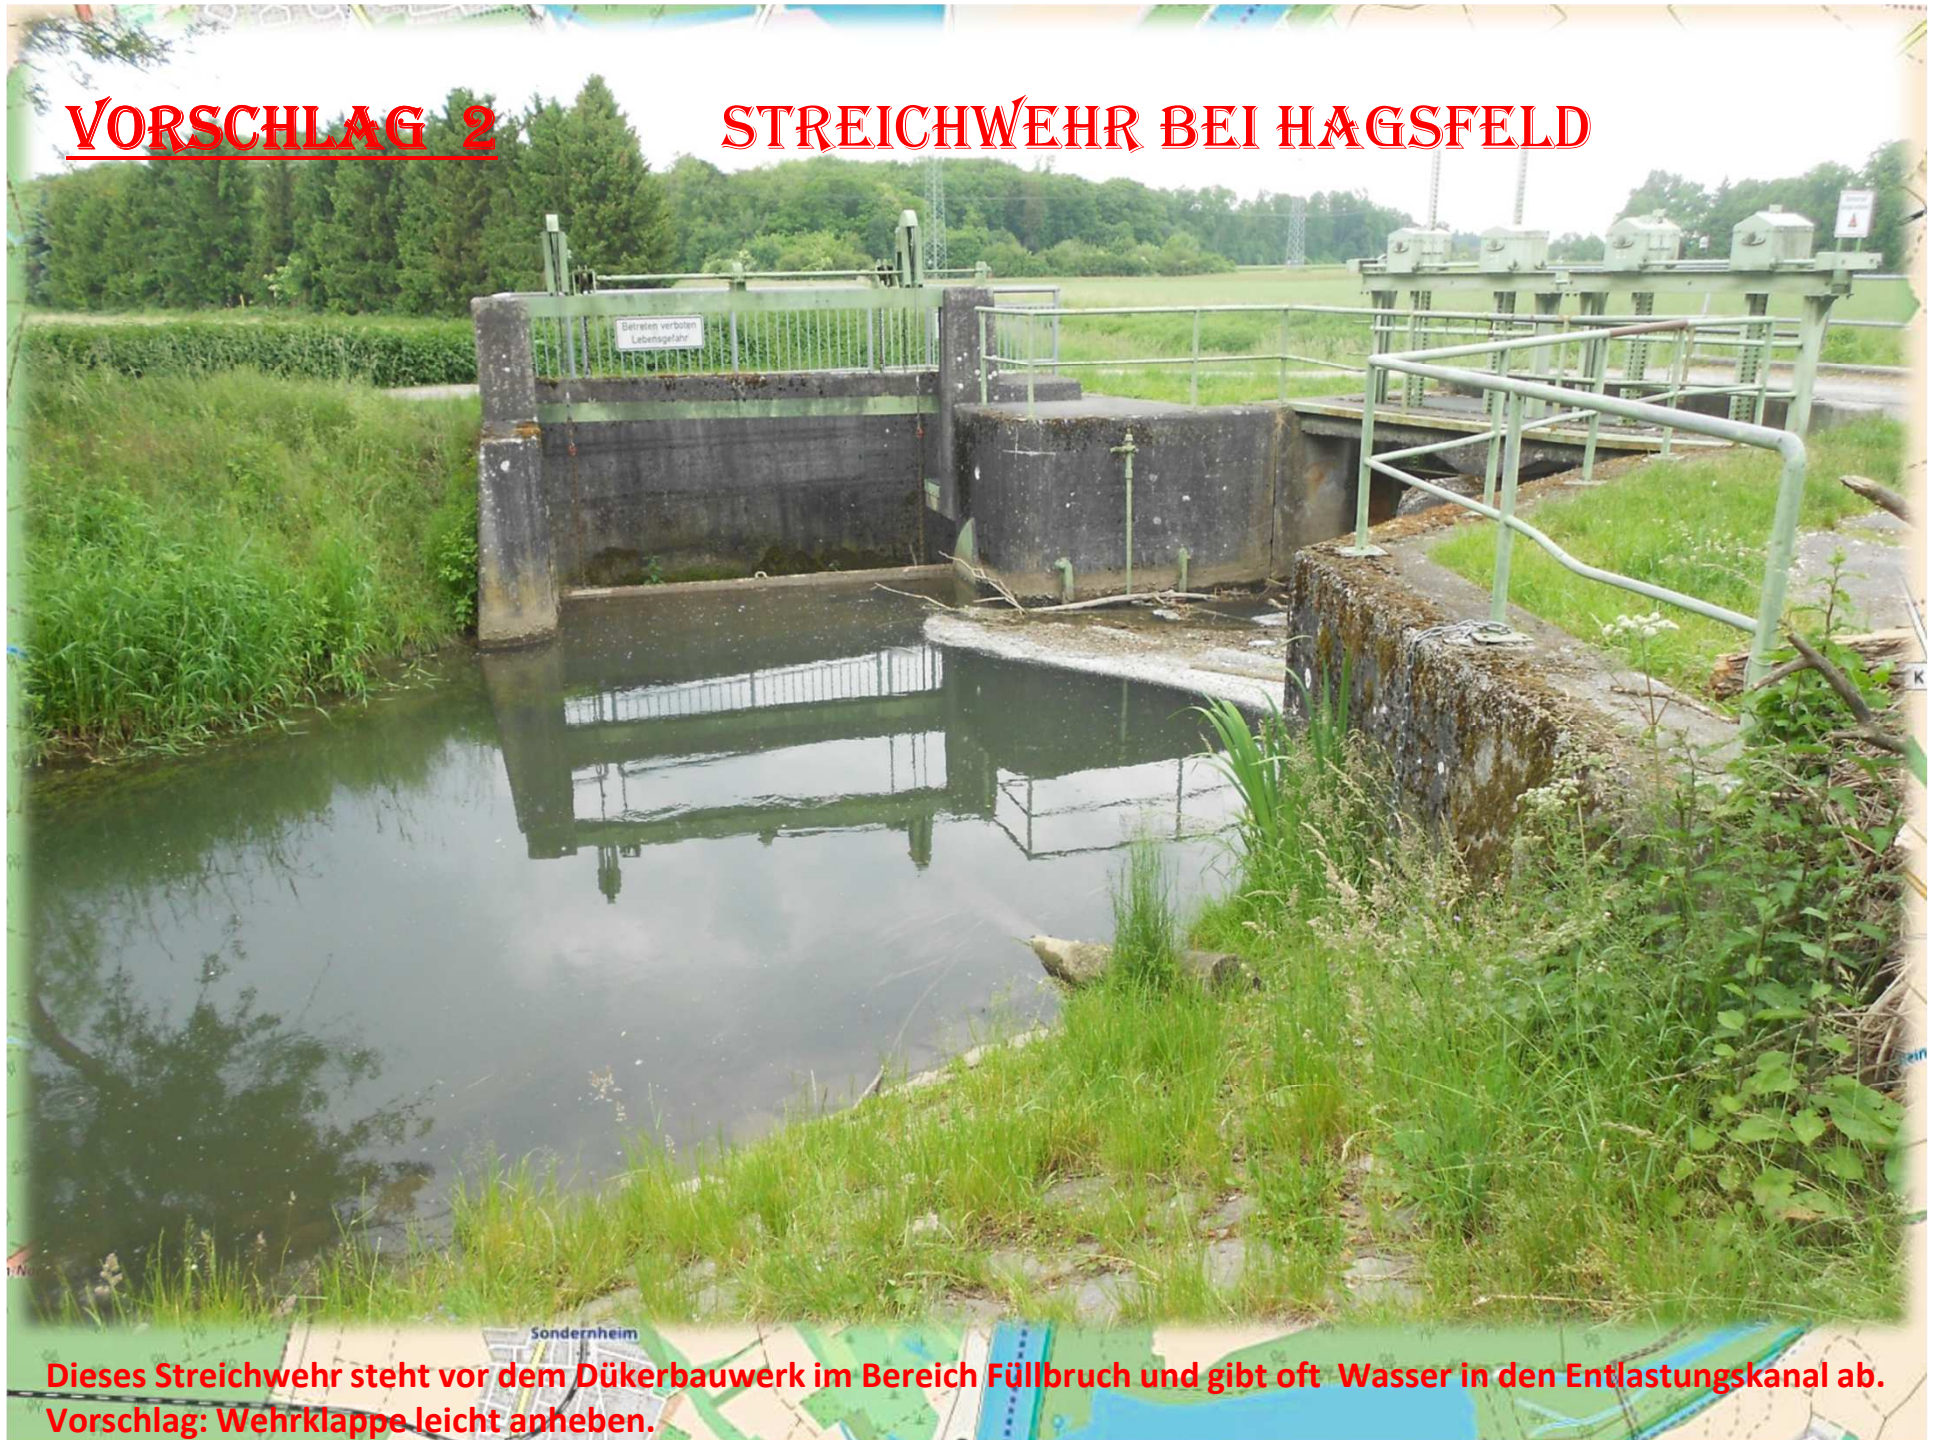
## VORSCHLAG 2

Dieses Streichwehr steht vor dem Dükerbauwerk im Bereich Füllbruch und gibt oft Wasser in den Entlastungskanal ab.  
Vorschlag: Wehrklappe leicht anheben.

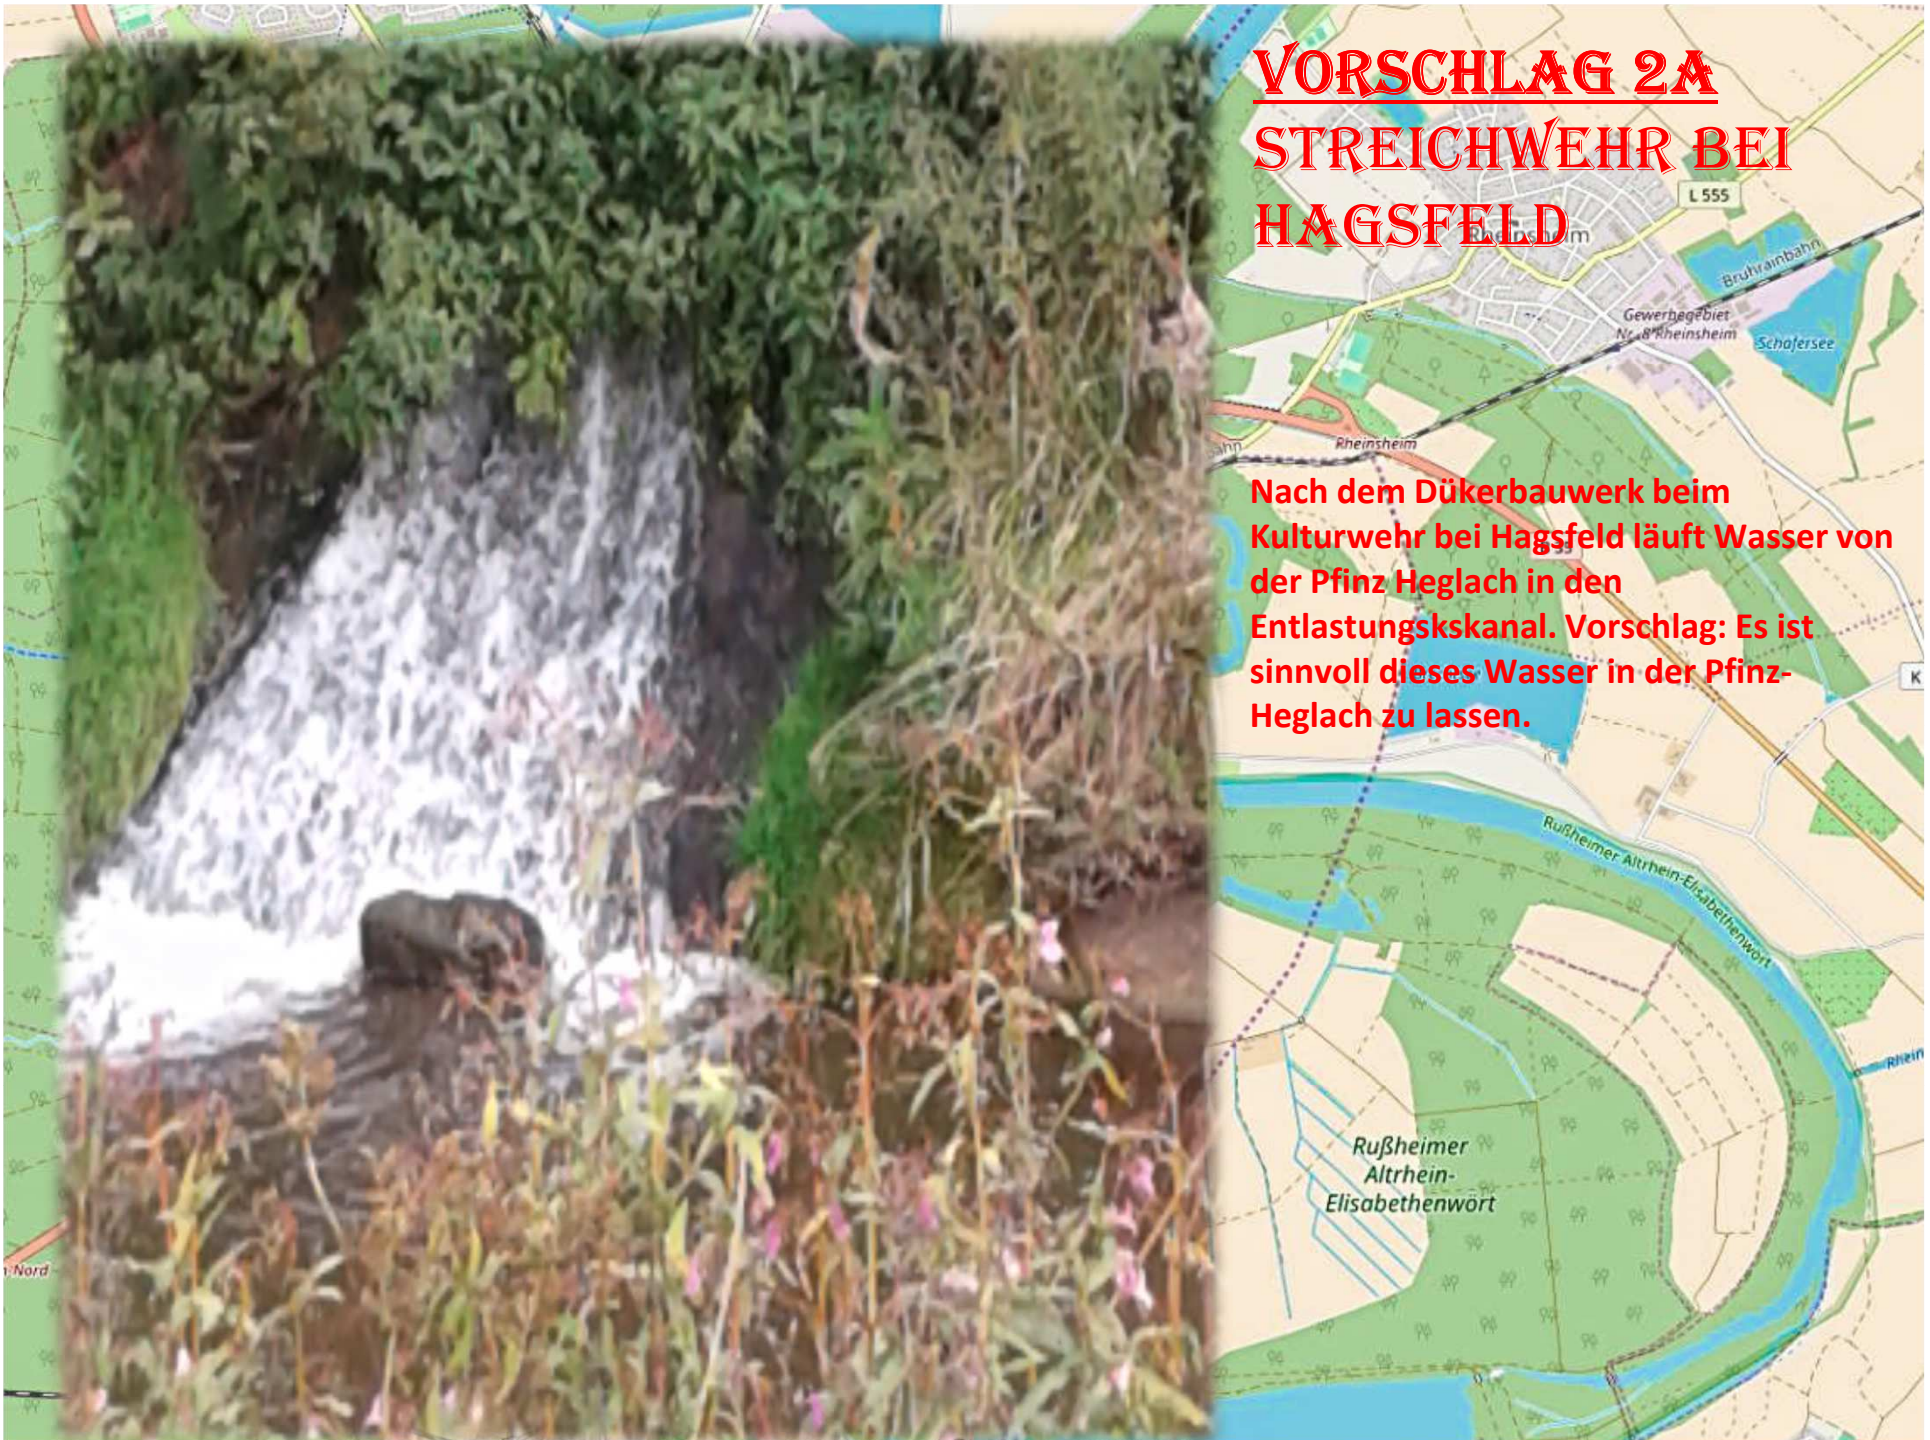
## **VORSCHLAG 2A** **STREICHWEHR BEI** **HAGSFELD**

**Nach dem Dükerbauwerk beim Kulturwehr bei Hagsfeld läuft Wasser von der Pfinz Heglach in den Entlastungskanal. Vorschlag: Es ist sinnvoll dieses Wasser in der Pfinz-Heglach zu lassen.**

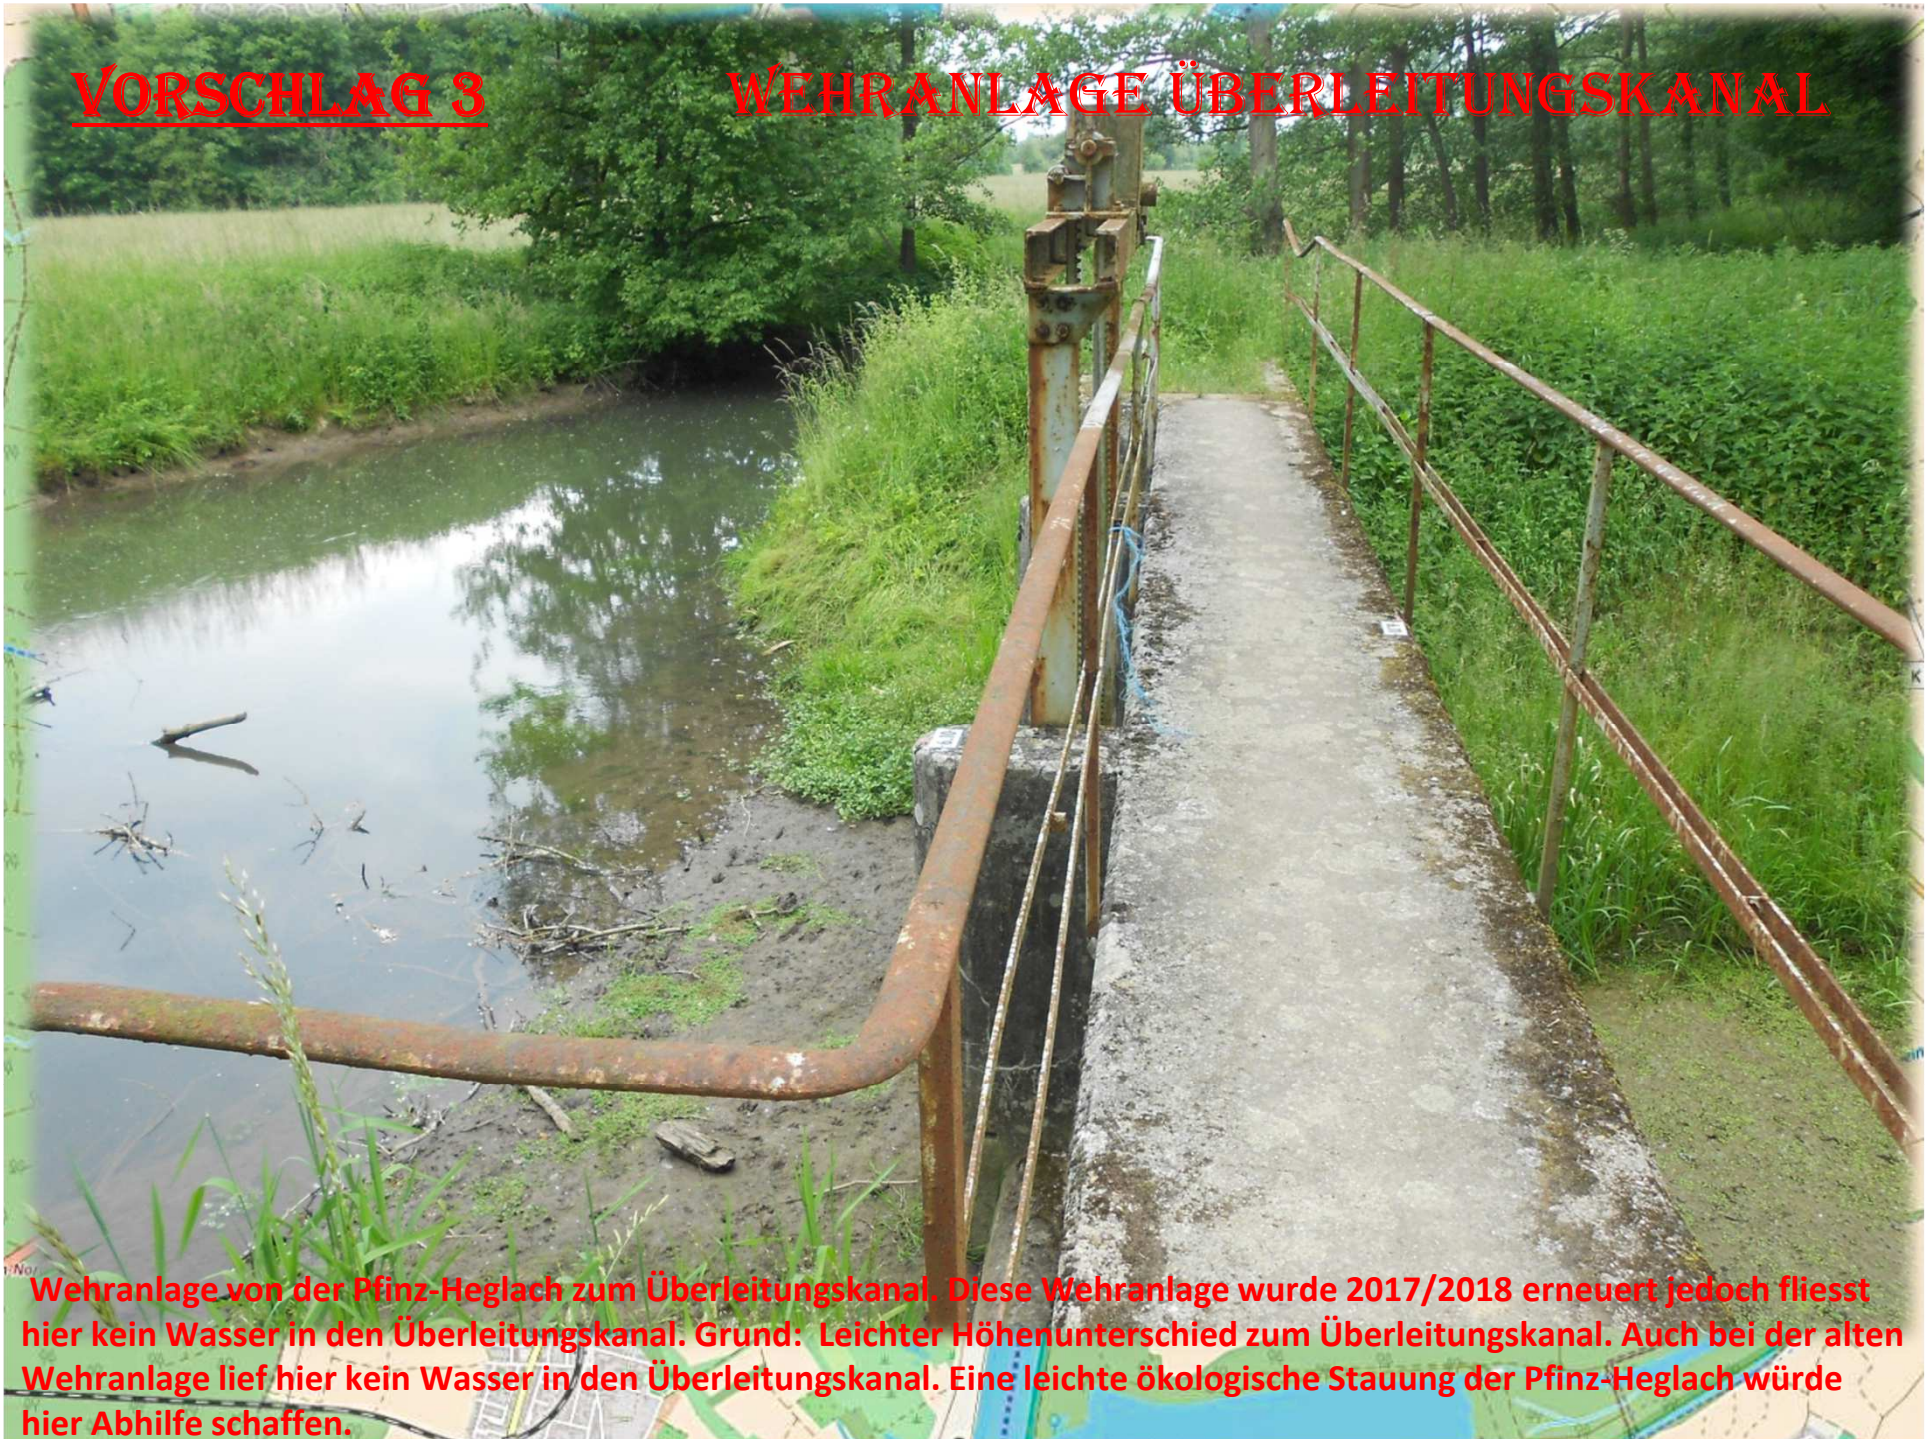
## VORSCHLAG 3

Wehranlage von der Pfinz-Heglach zum Überleitungskanal. Diese Wehranlage wurde 2017/2018 erneuert jedoch fließt hier kein Wasser in den Überleitungskanal. Grund: Leichter Höhenunterschied zum Überleitungskanal. Auch bei der alten Wehranlage lief hier kein Wasser in den Überleitungskanal. Eine leichte ökologische Stauung der Pfinz-Heglach würde hier Abhilfe schaffen.

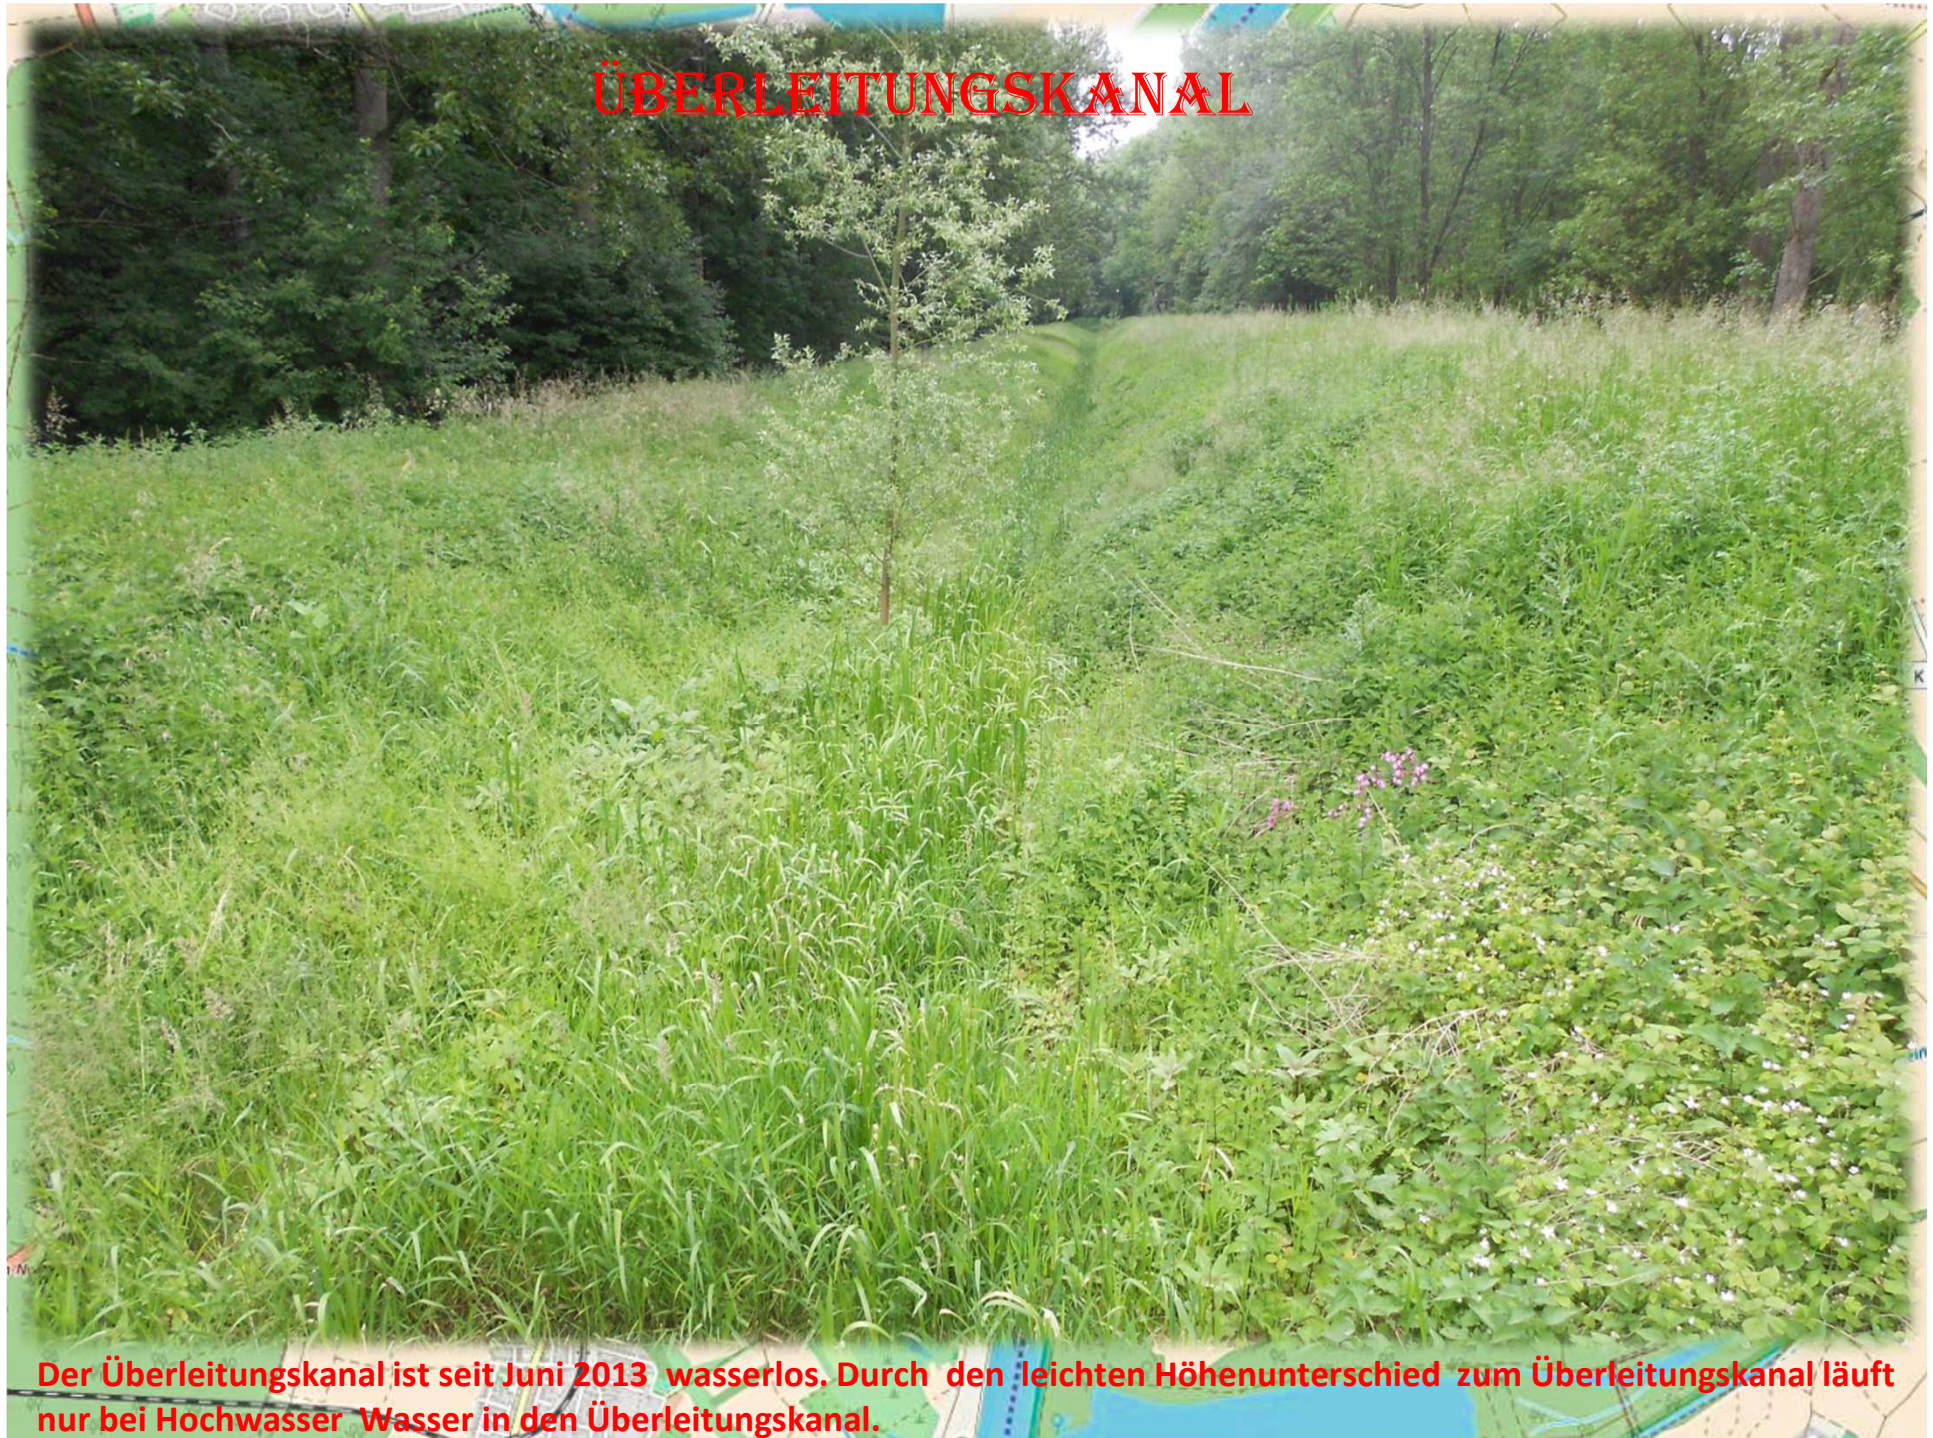
# ÜBERLEITUNGSKANAL

Der Überleitungskanal ist seit Juni 2013 wasserlos. Durch den leichten Höhenunterschied zum Überleitungskanal läuft nur bei Hochwasser Wasser in den Überleitungskanal.

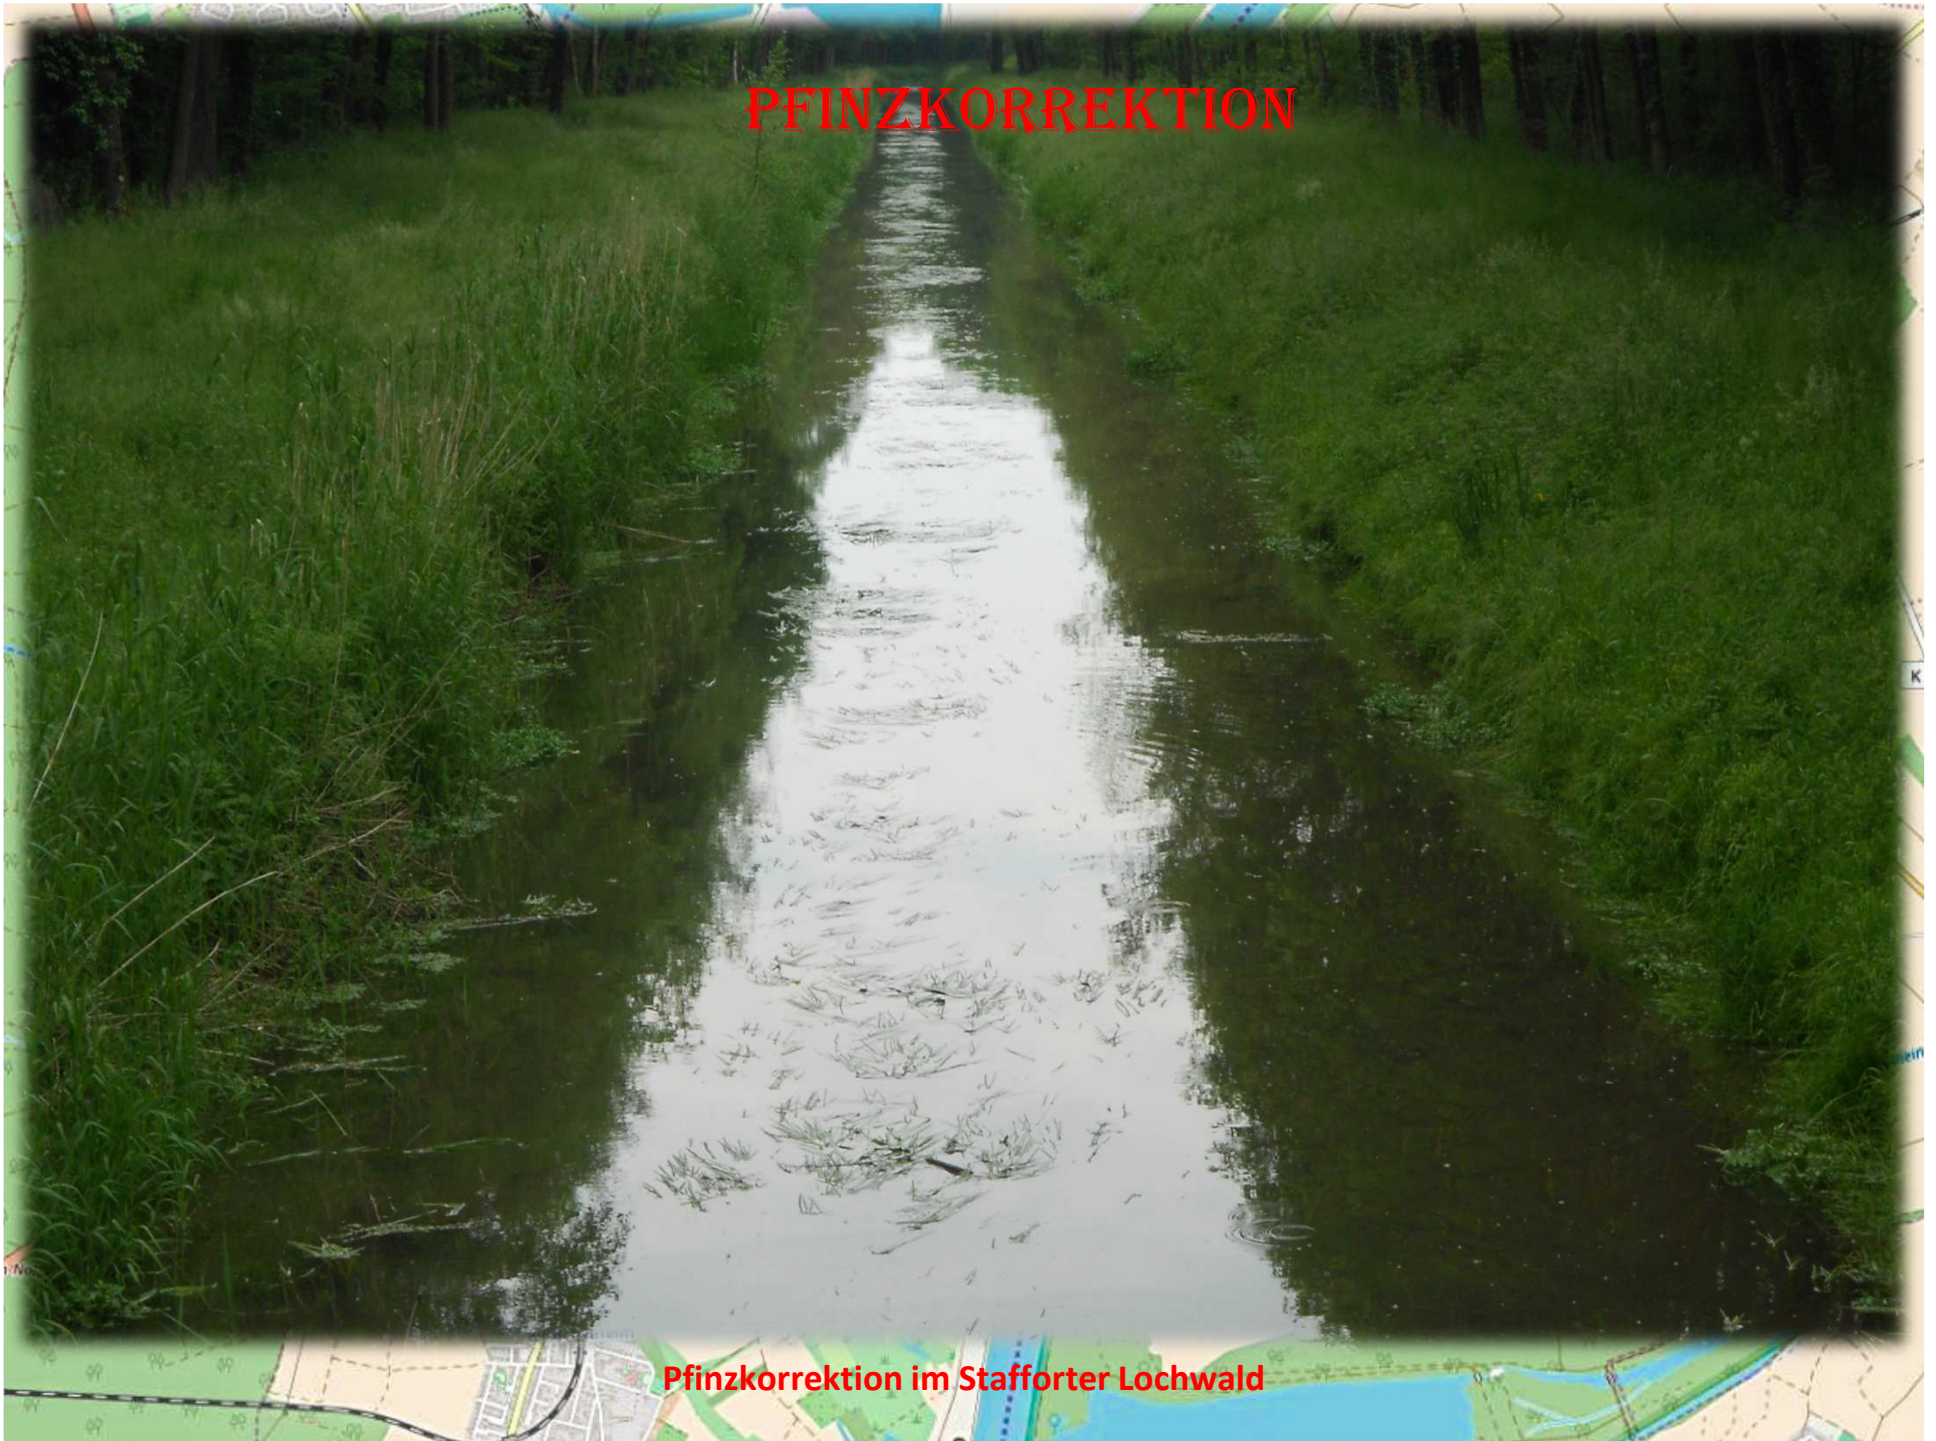
# PFINZKORREKTION

Wehranlage an der Pfinzkorrektur nördlicher Bereich Stafforter Lochwald.  
Vorschlag: Eine ökologische Durchgängigkeit wäre hier sinnvoller
