# • Übersicht Pfinz

# UNSERE PFINZ VON DER QUELLE BIS ZUR MÜNDUNG IN DEN RHEIN

## Herstellen der ökologischen Durchgängigkeit am Mühlenwehr in Grötzingen

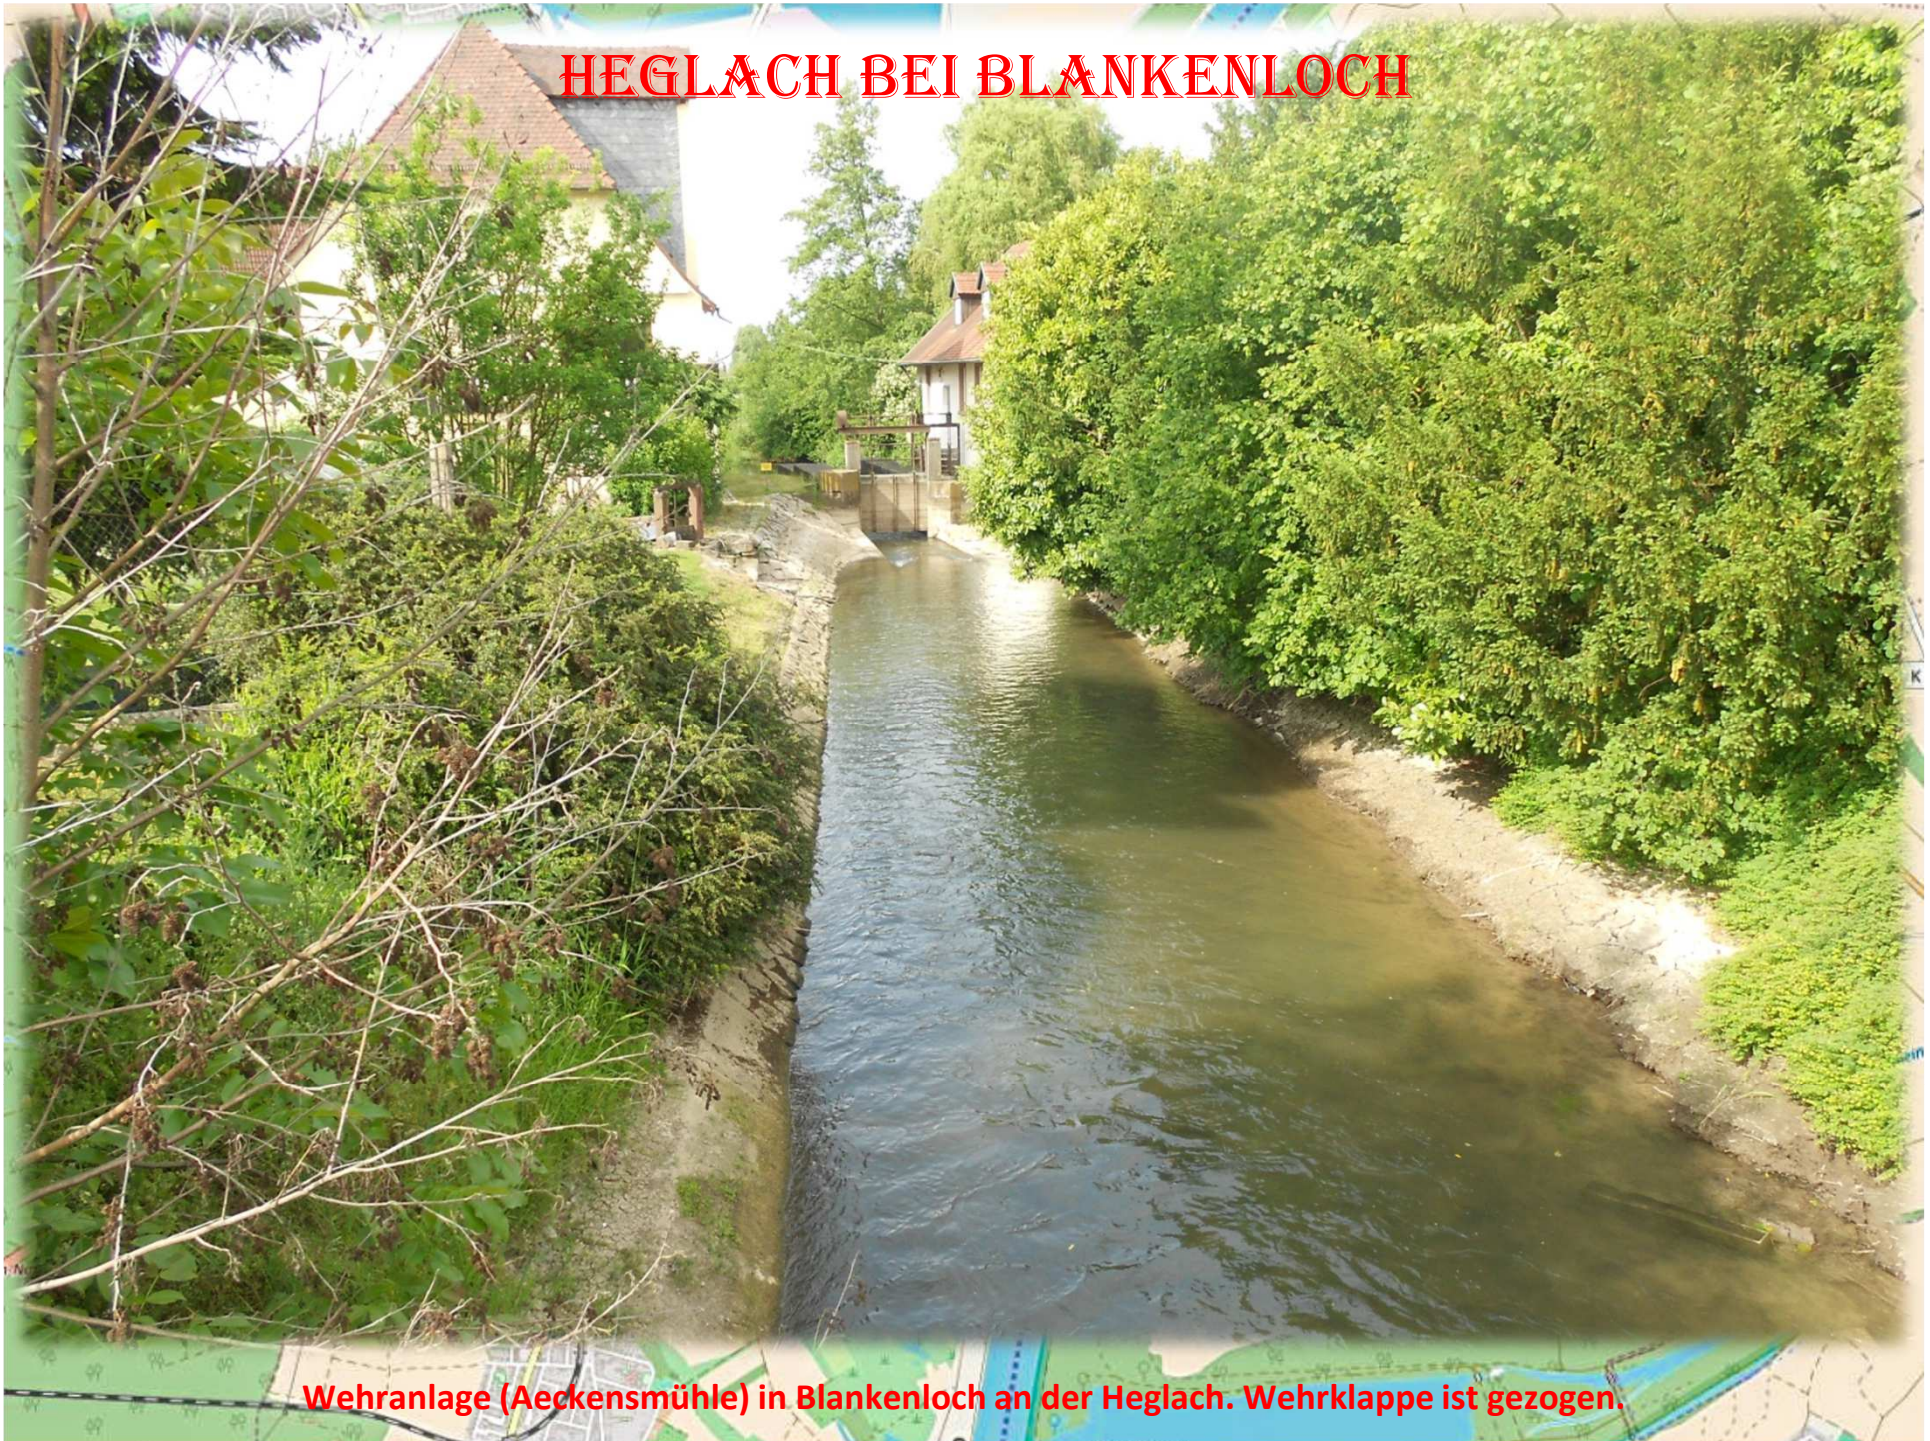
# HEGLACH BEI BLANKENLOCH

Wehranlage (Aeckensmühle) in Blankenloch an der Heglach. Wehrklappe ist gezogen.

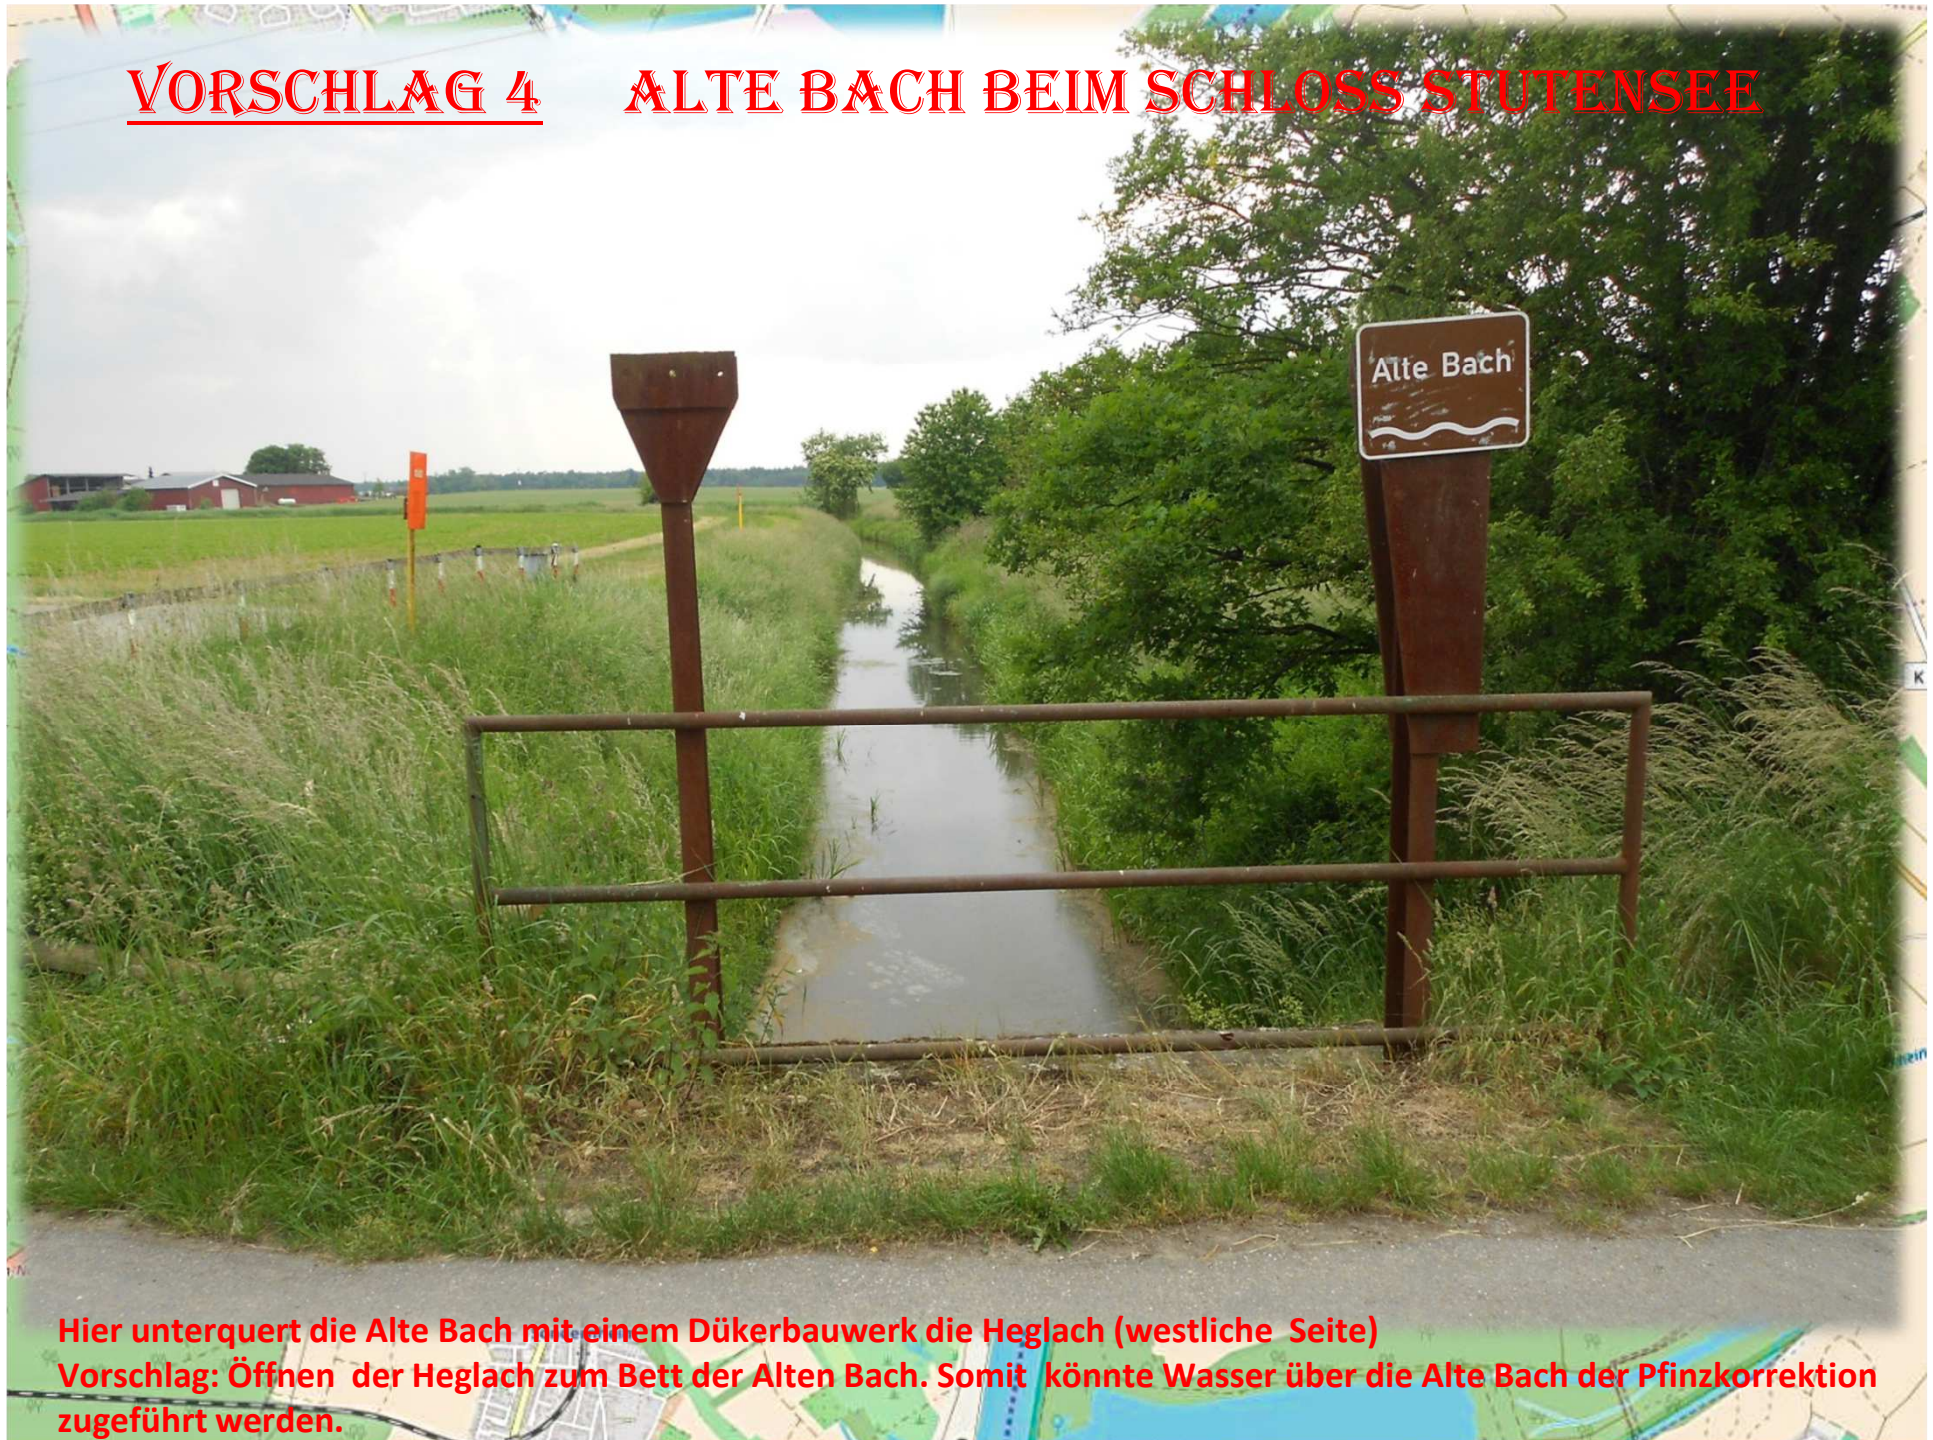
## VORSCHLAG 4 ALTE BACH BEIM SCHLOSS STUTENSEE

Hier unterquert die Alte Bach mit einem Dükerbauwerk die Heglach (westliche Seite)  
Vorschlag: Öffnen der Heglach zum Bett der Alten Bach. Somit könnte Wasser über die Alte Bach der Pfinzkorrektion  
zugeführt werden.

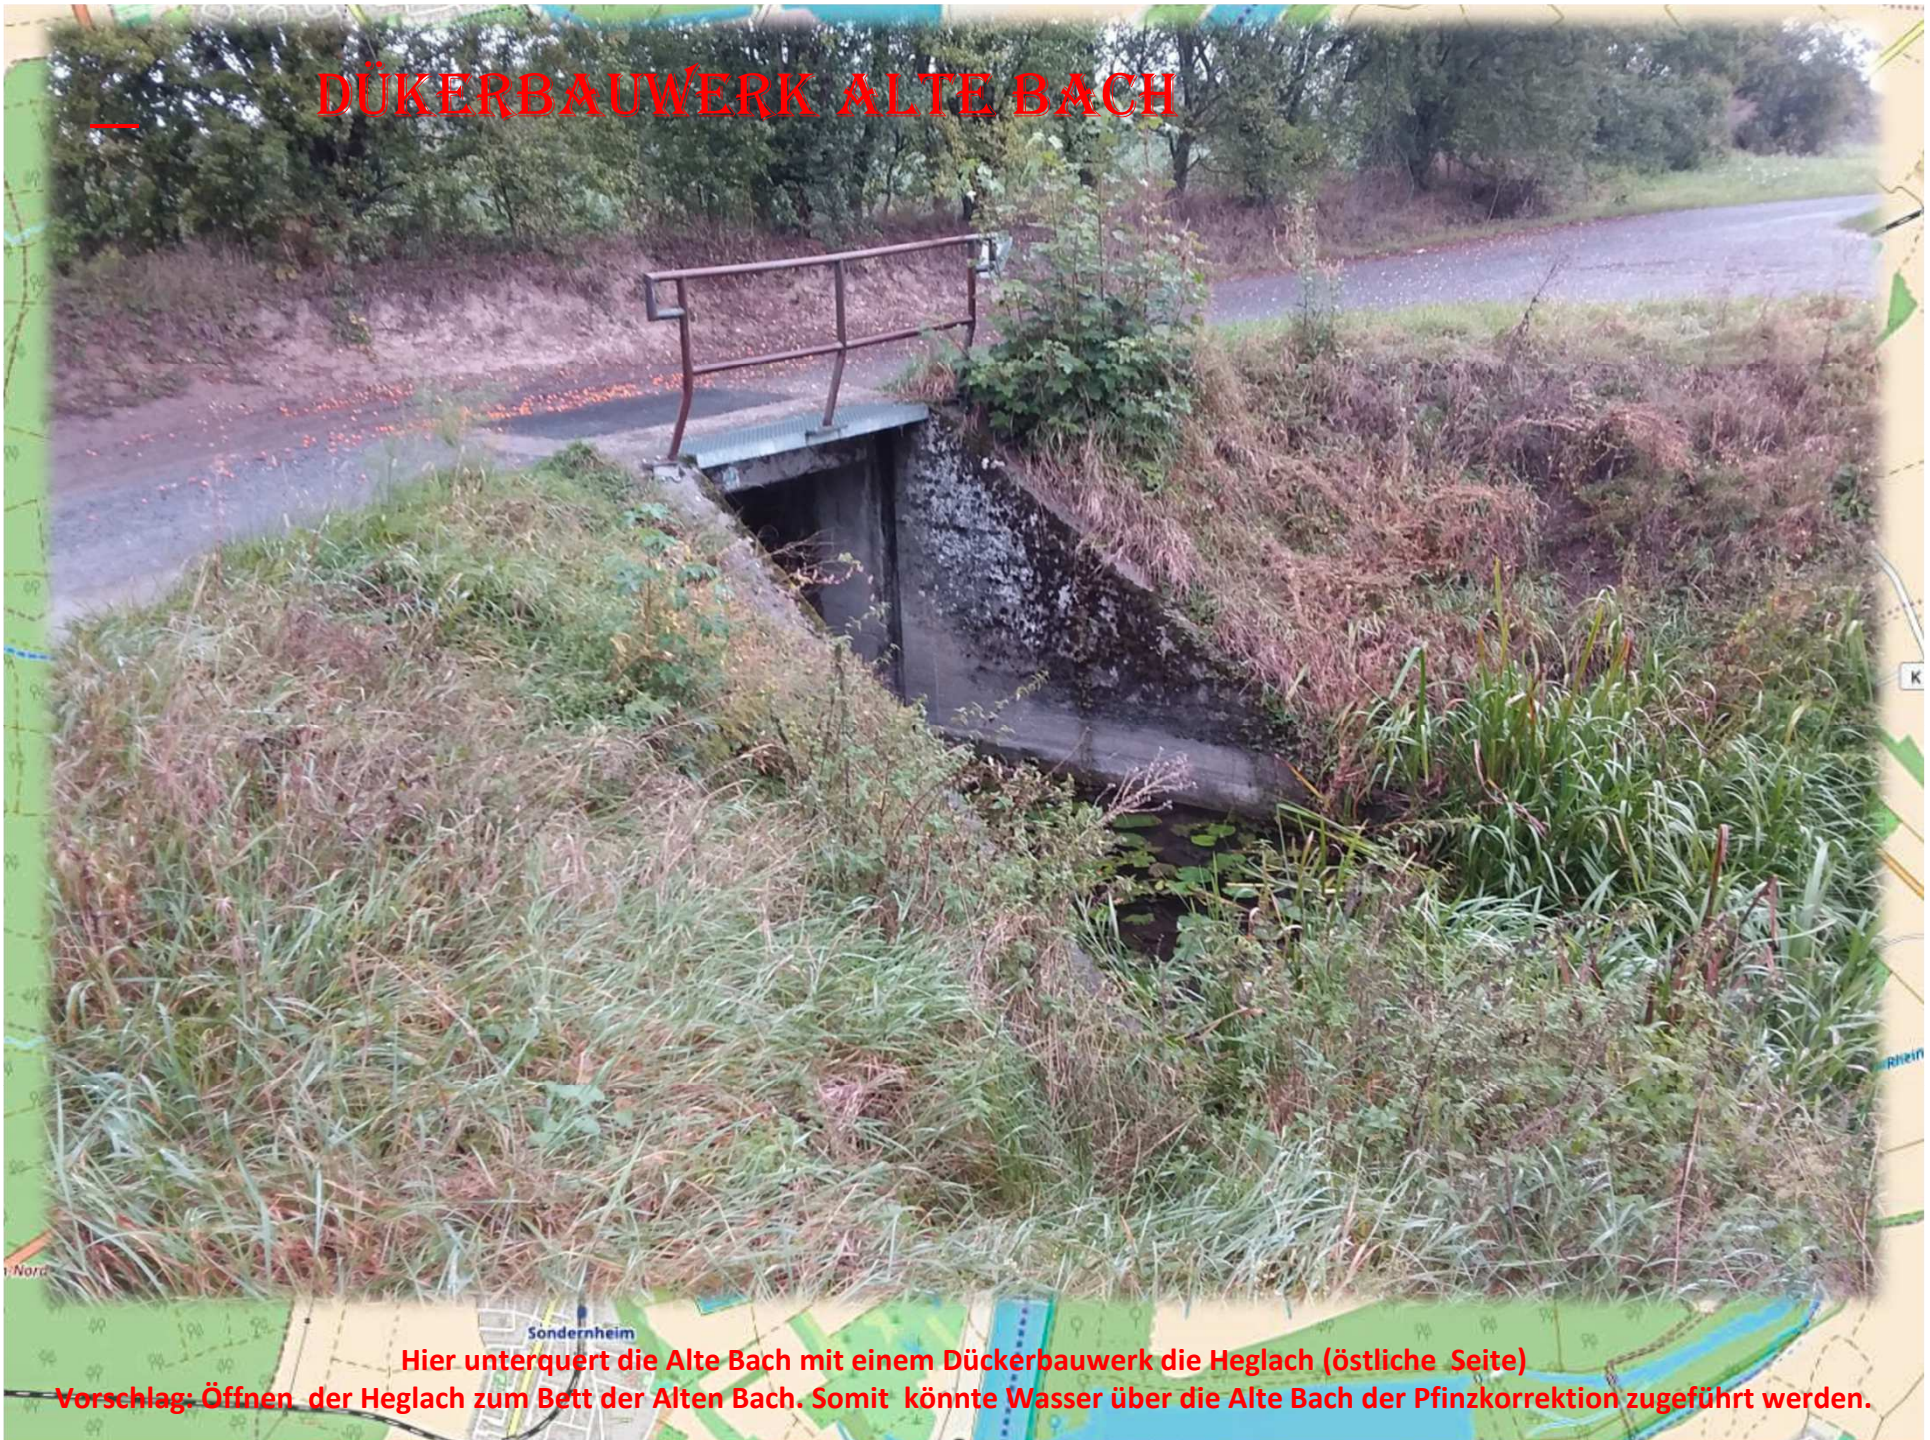
# DÜCKERBAUWERK ALTE BACH

Hier unterquert die Alte Bach mit einem Dückerbauwerk die Heglach (östliche Seite)

Vorschlag: Öffnen der Heglach zum Bett der Alten Bach. Somit könnte Wasser über die Alte Bach der Pfnzkorrektion zugeführt werden.

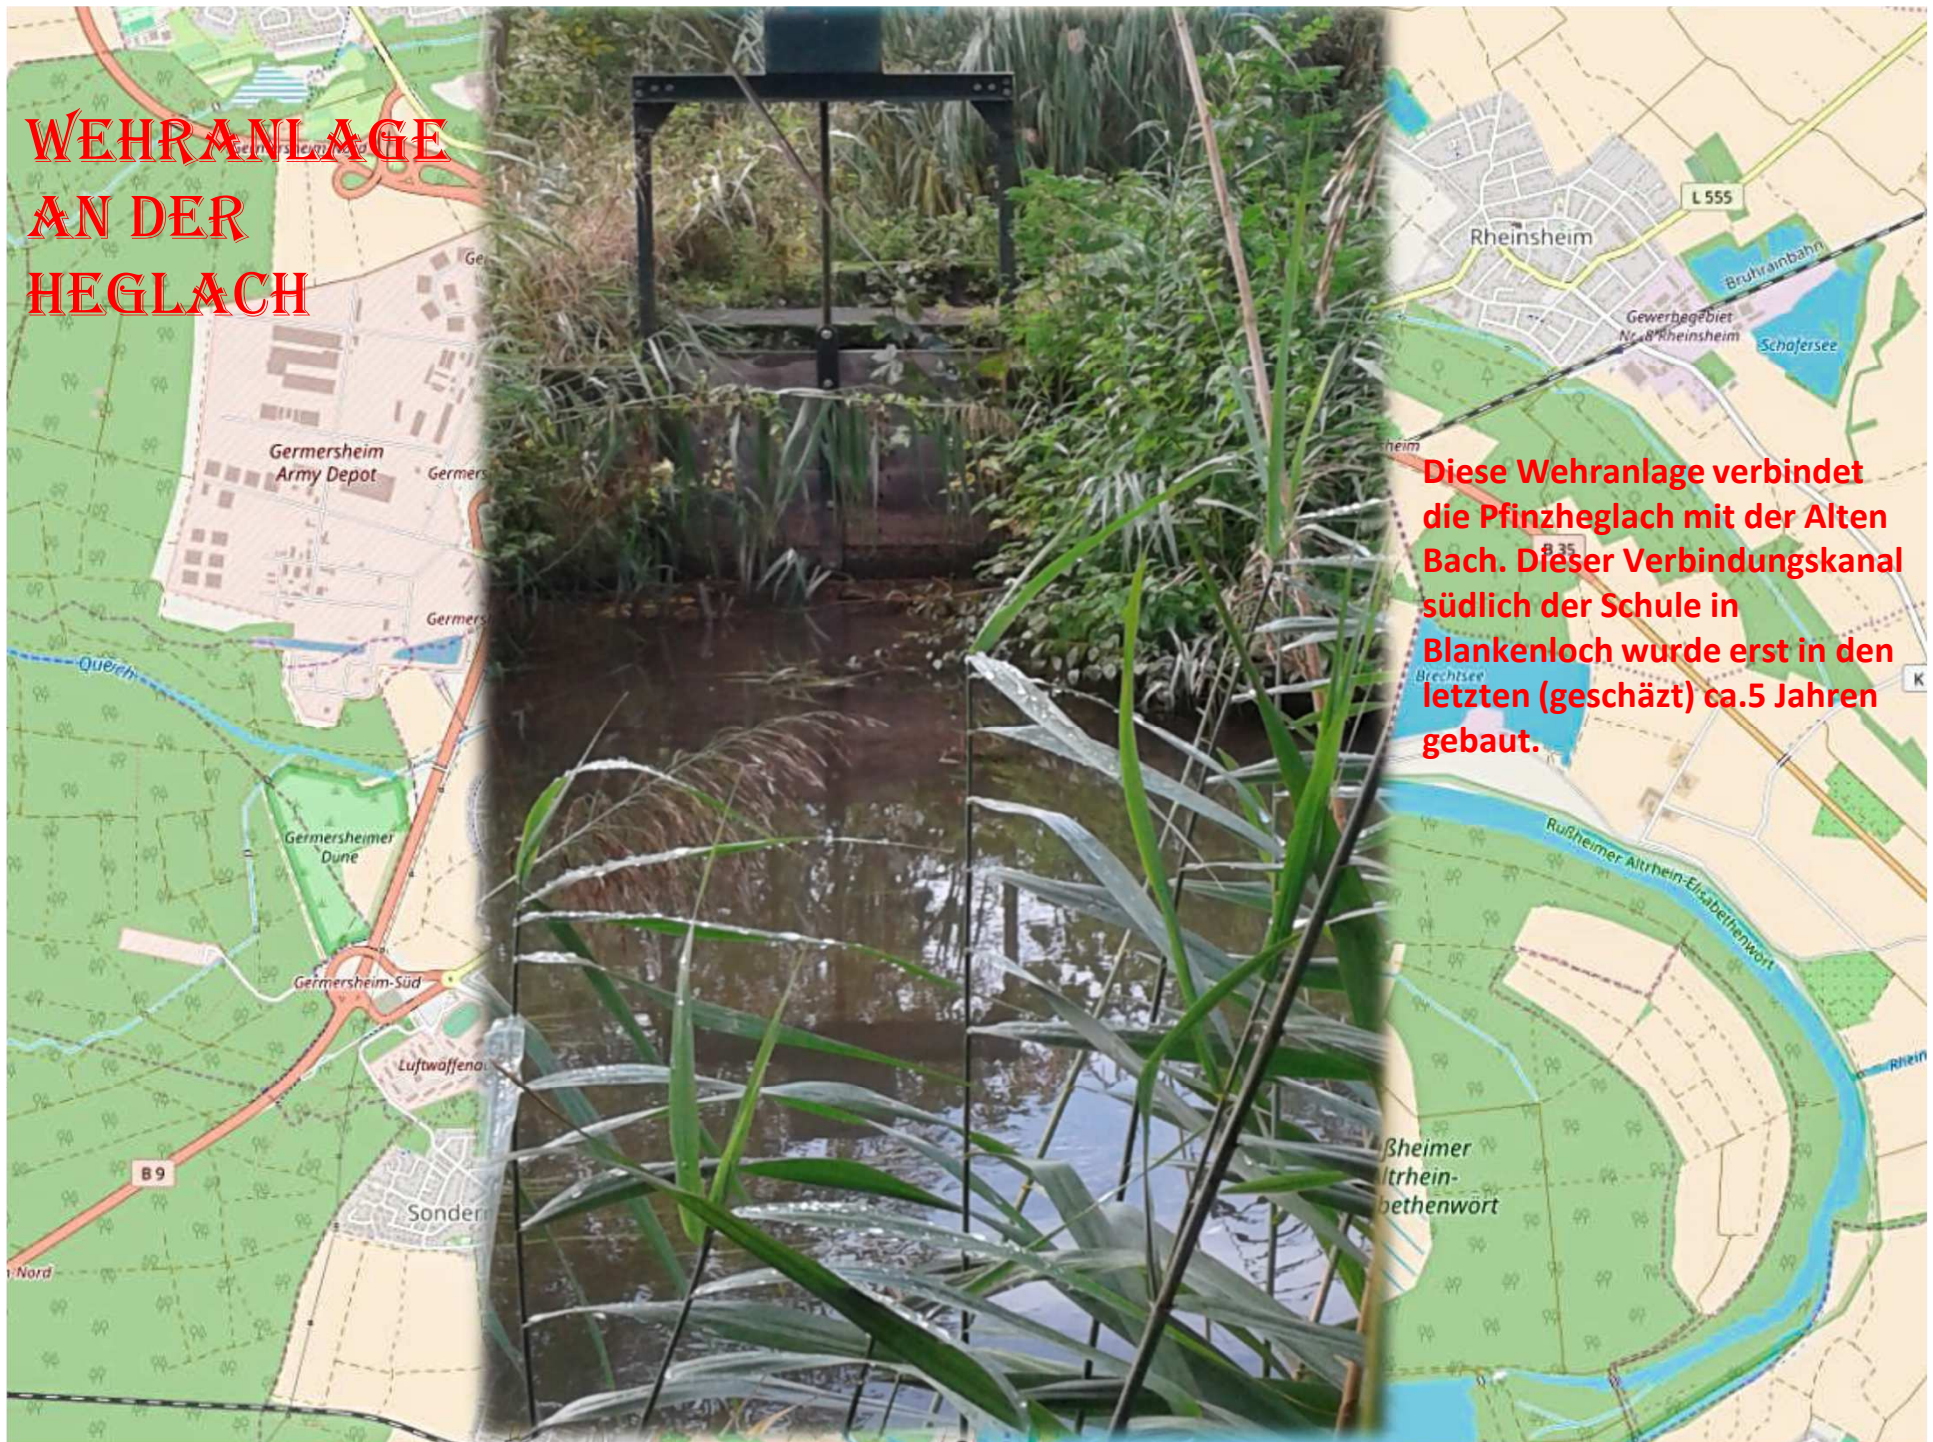
# WEHRANLAGE AN DER HEGLACH

**Diese Wehranlage verbindet die Pfinzheglach mit der Alten Bach. Dieser Verbindungskanal südlich der Schule in Blankenloch wurde erst in den letzten (geschätzt) ca.5 Jahren gebaut.**

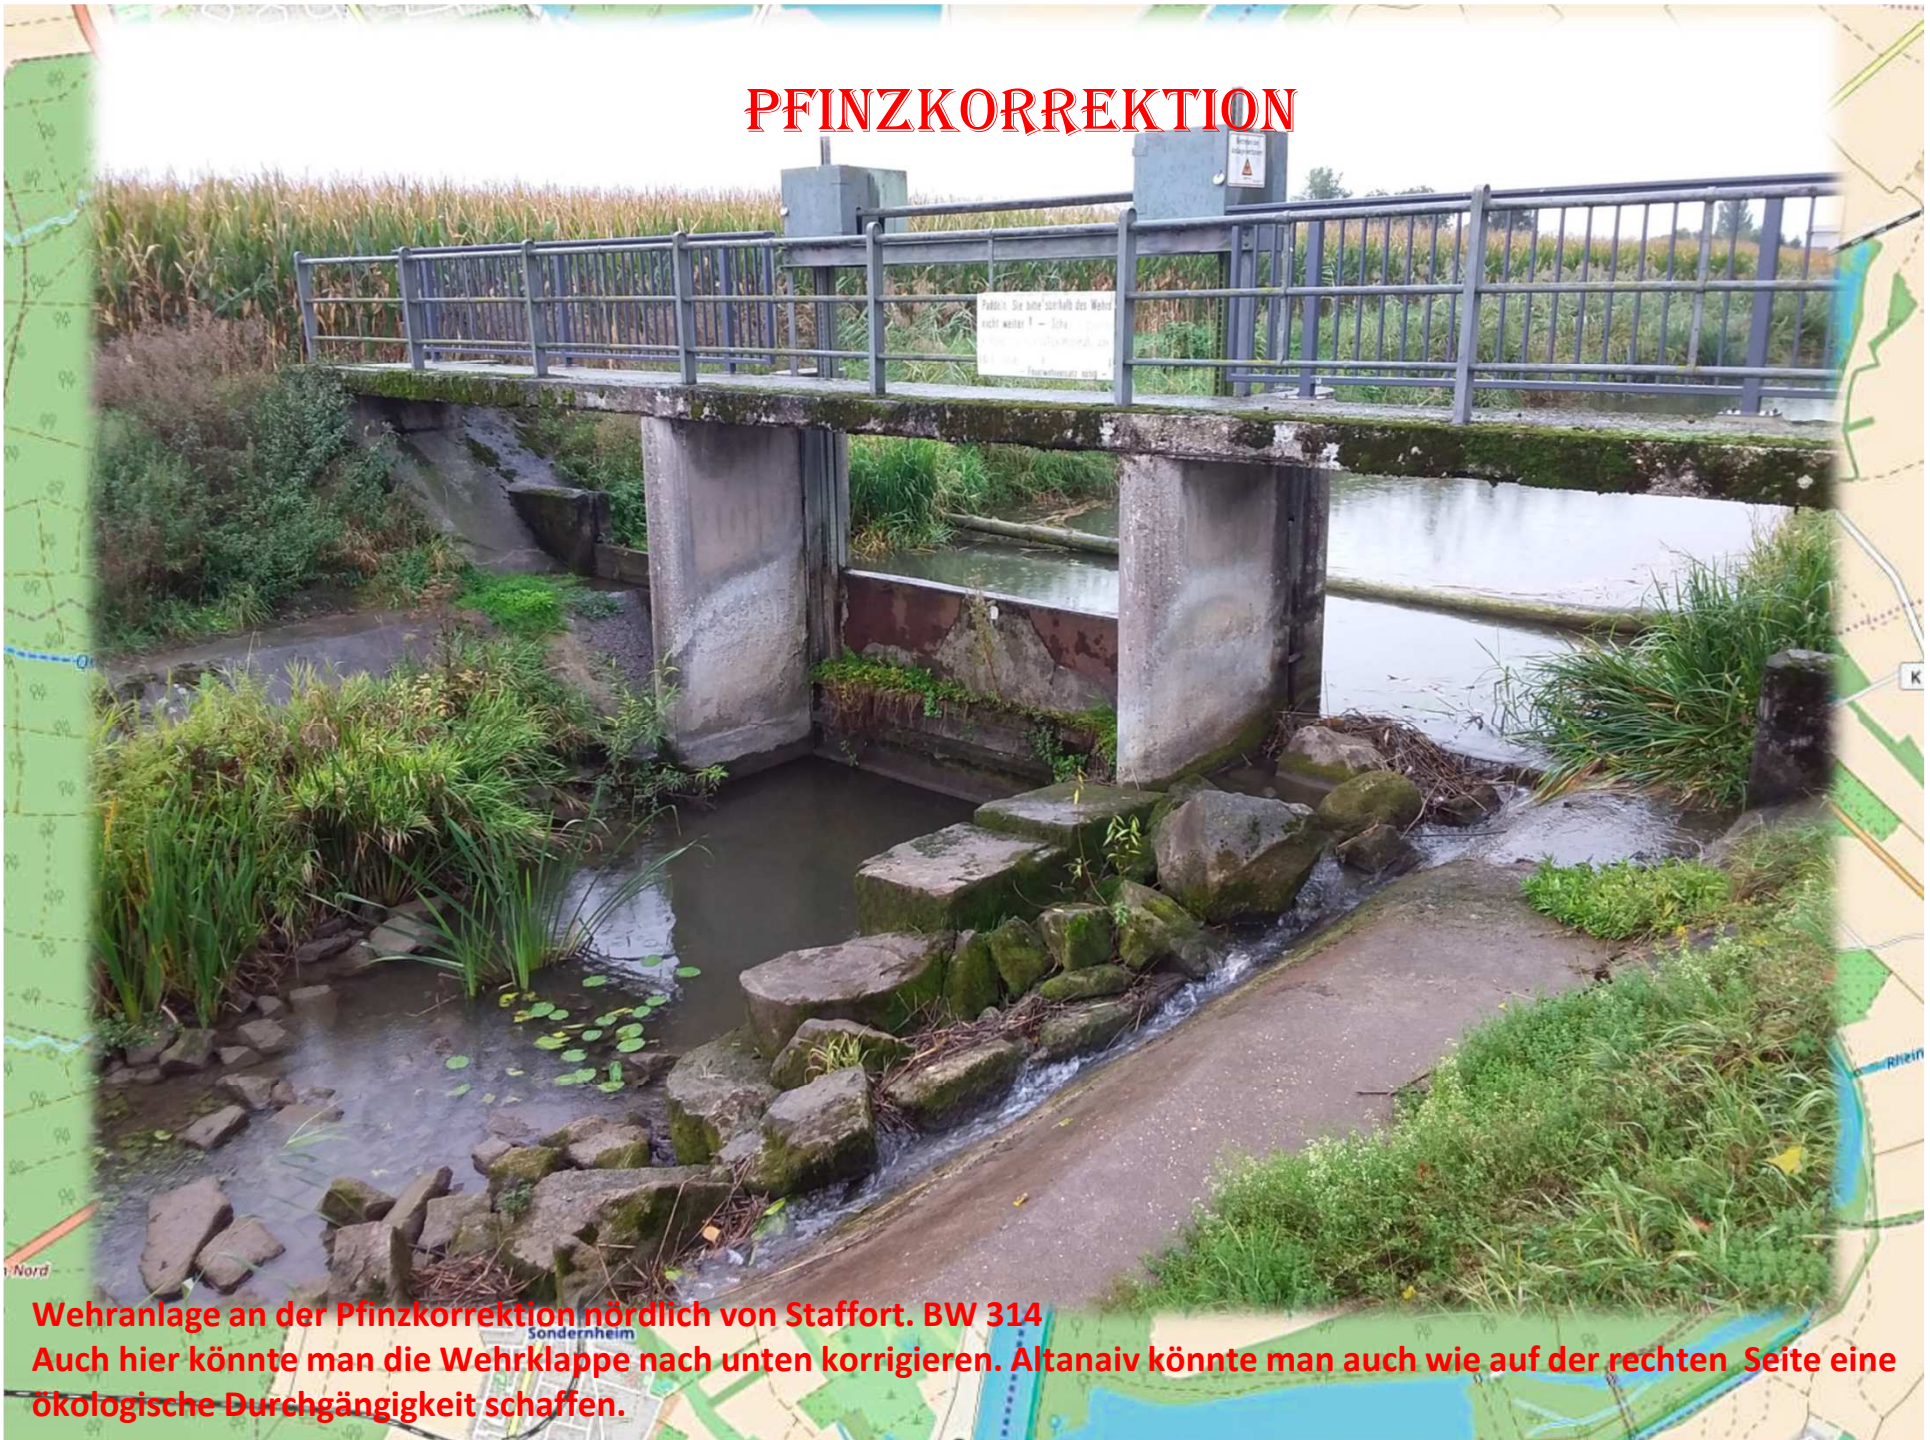
# PFINZKORREKTION

Wehranlage an der Pfinzkorrektur nördlich von Staffort. BW 314

Auch hier könnte man die Wehrklappe nach unten korrigieren. Altanaiv könnte man auch wie auf der rechten Seite eine ökologische Durchgängigkeit schaffen.

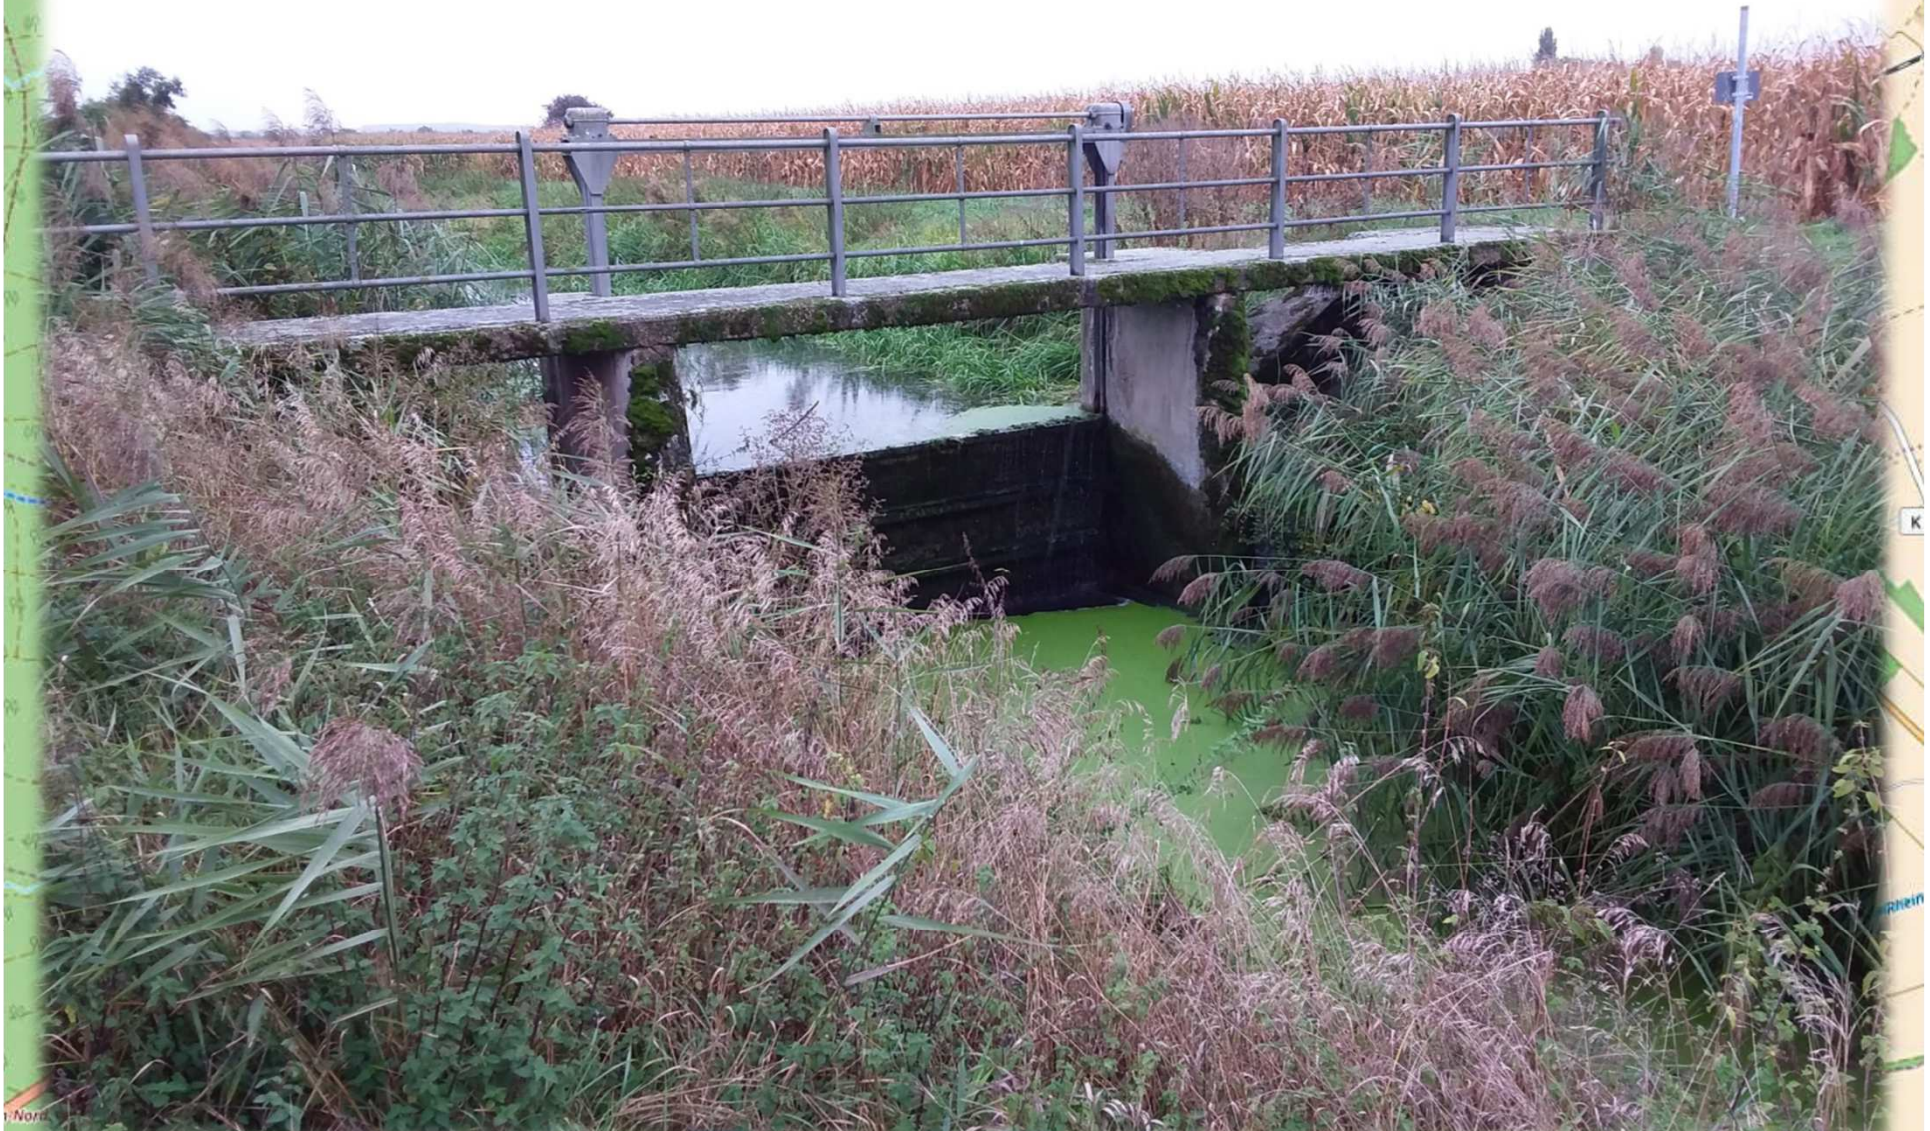
## VORSCHLAG 5

**Der Neue Kanal ist ein Zufluss in die Pfinzkorrektur unweit der L 558 bei Spöck. Vorschlag:  
Die Wehrklappe ist zu hoch eingestellt. Durch Absenkung der Wehrklappe könnte von dort Wasser in die Pfinzkorrektur  
laufen. Auch hier wäre eine ökologische Durchgängigkeit machbar.**

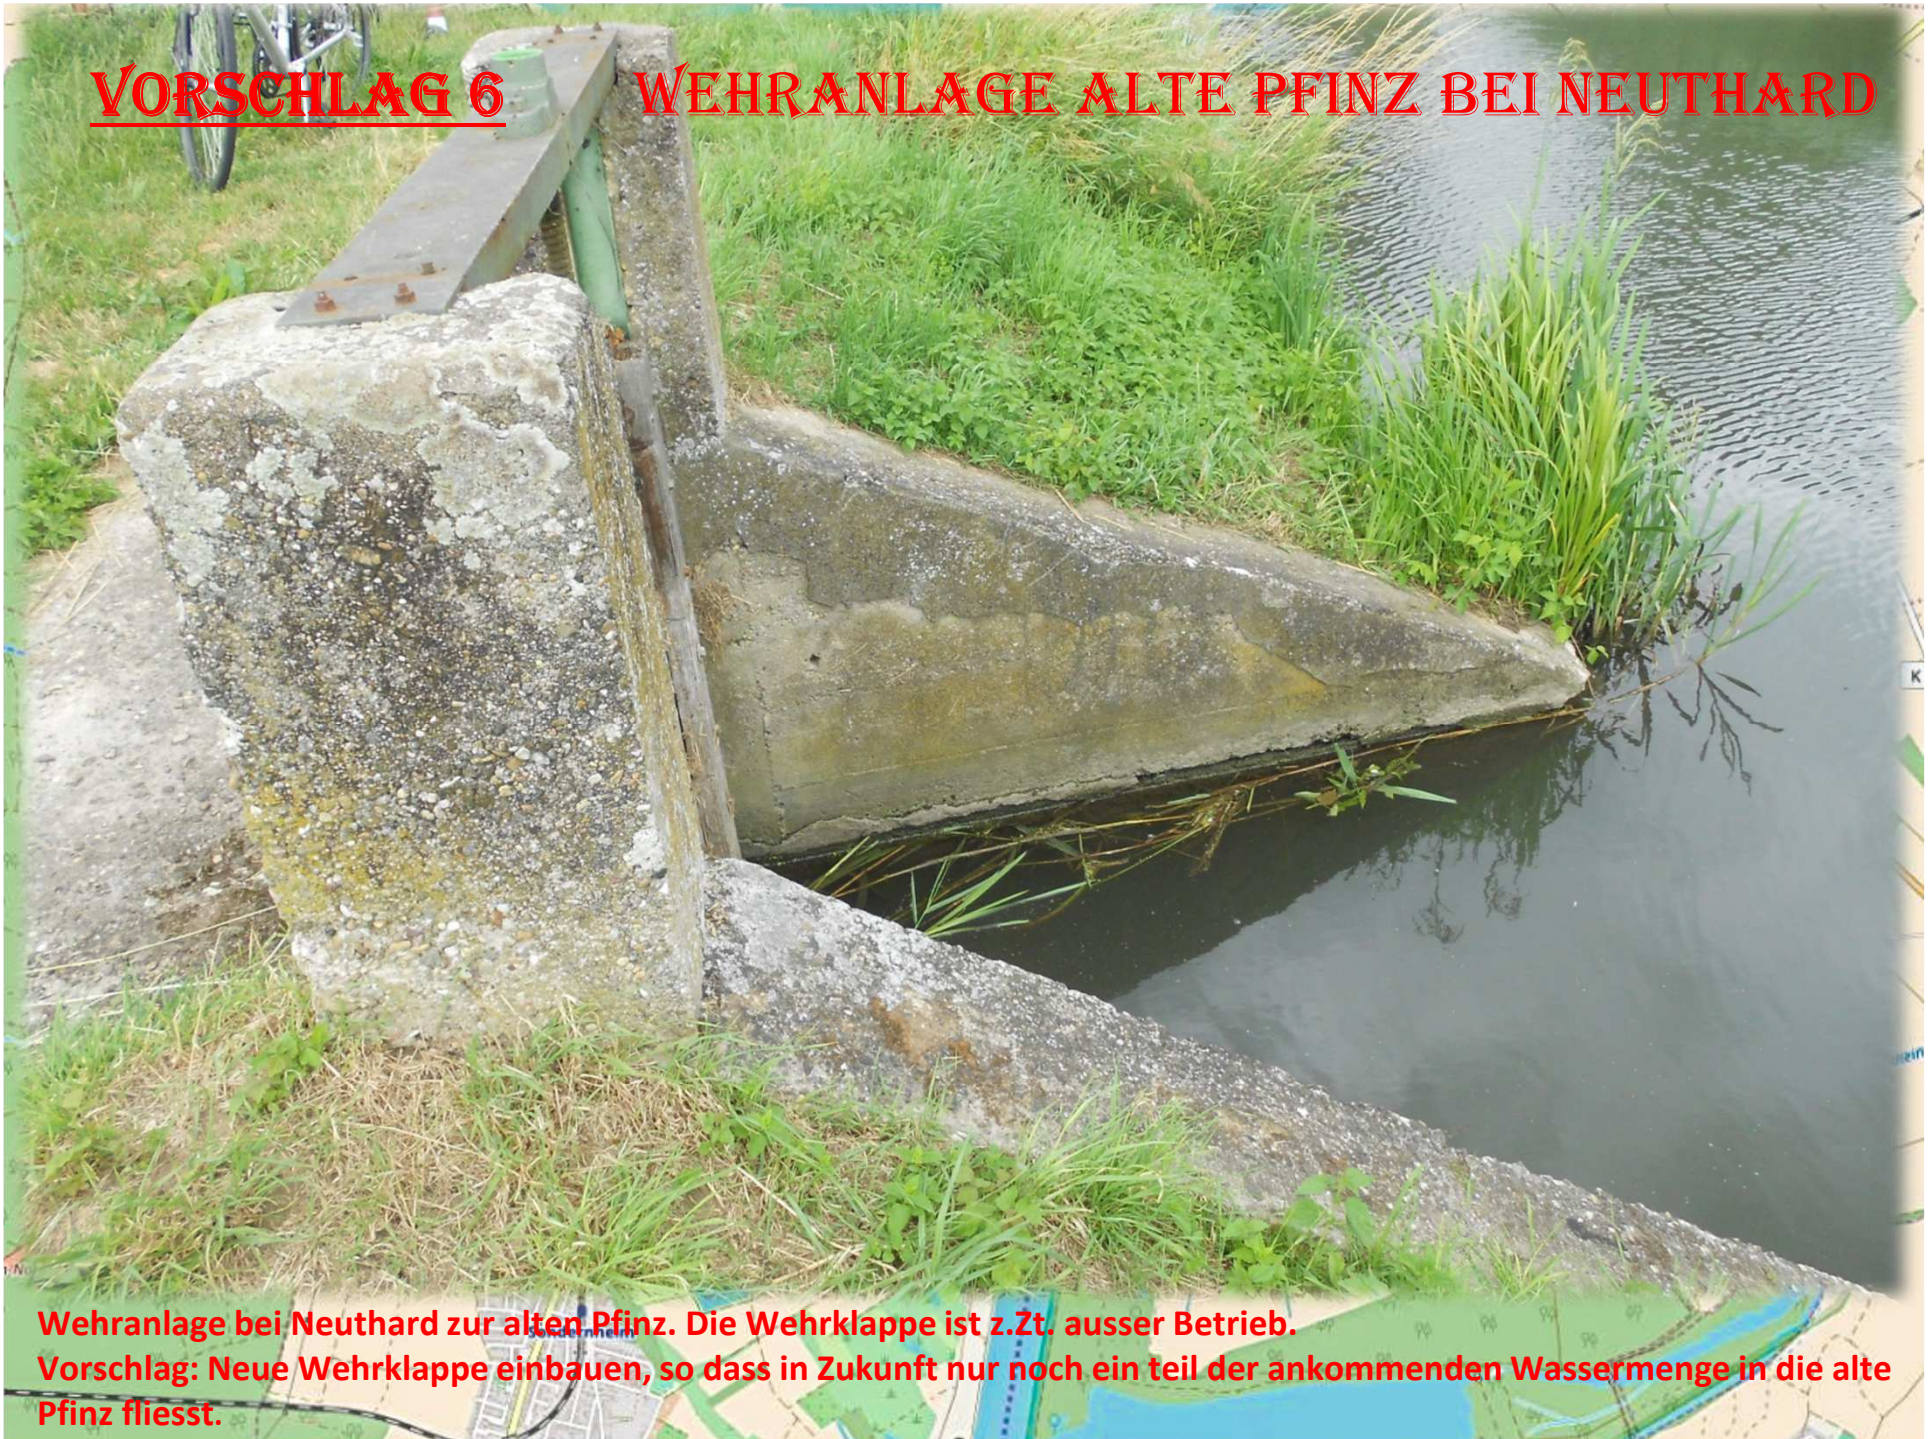
## VORSCHLAG 6

Wehranlage bei Neuthard zur alten Pfinz. Die Wehrklappe ist z.Zt. ausser Betrieb.

Vorschlag: Neue Wehrklappe einbauen, so dass in Zukunft nur noch ein teil der ankommenden Wassermenge in die alte Pfinz fließt.

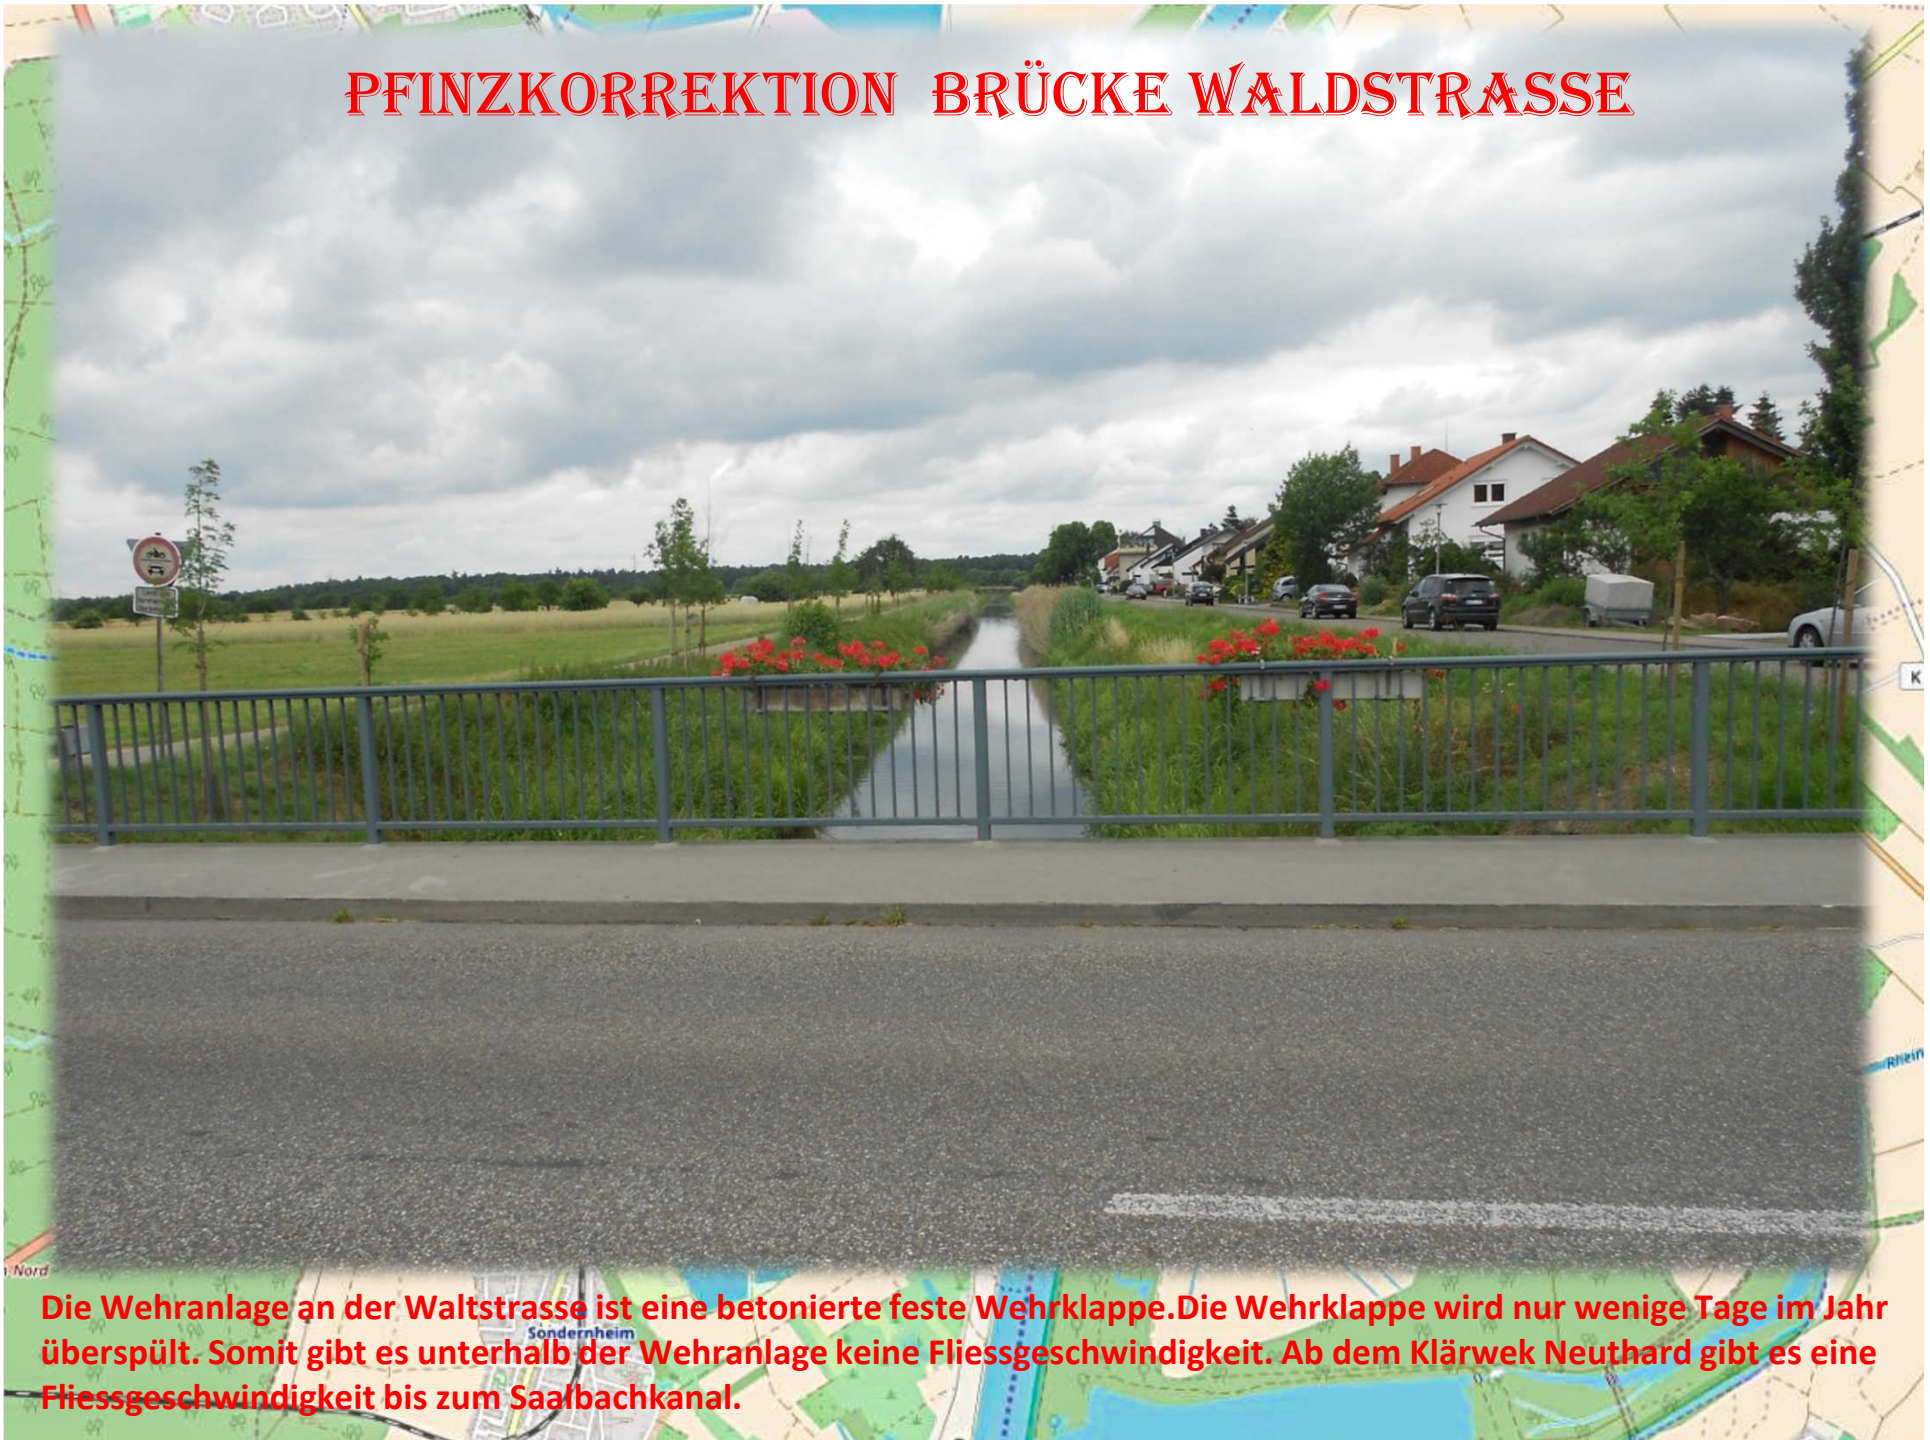
# PFINZKORREKTION BRÜCKE WALDSTRASSE

Die Wehranlage an der Waldstrasse ist eine betonierte feste Wehrklappe. Die Wehrklappe wird nur wenige Tage im Jahr überspült. Somit gibt es unterhalb der Wehranlage keine Fließgeschwindigkeit. Ab dem Klärwerk Neuthard gibt es eine Fließgeschwindigkeit bis zum Saalbachkanal.
